COMUNE di ORISTANO
COMUNI de ARISTANIS

PROGETTO DI FATTIBILITÀ TECNICA ED ECONOMICA
RECUPERO E RICONVERSIONE FUNZIONALE DELL'EX MATTATOIO

R.06 RELAZIONE FOTOGRAFICA

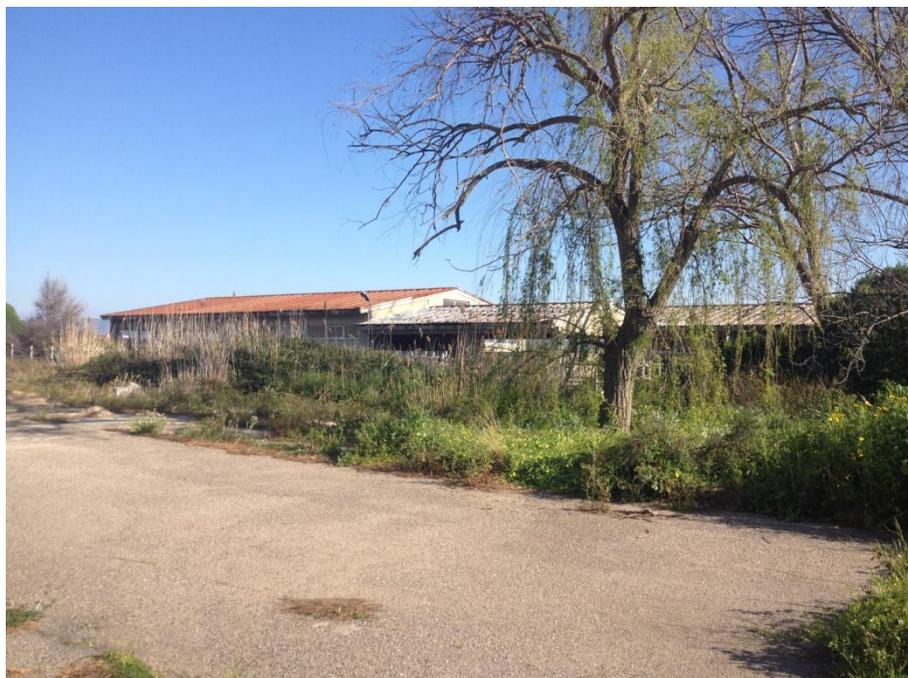
Vista dell'edificio lato Nord piazzale interno.

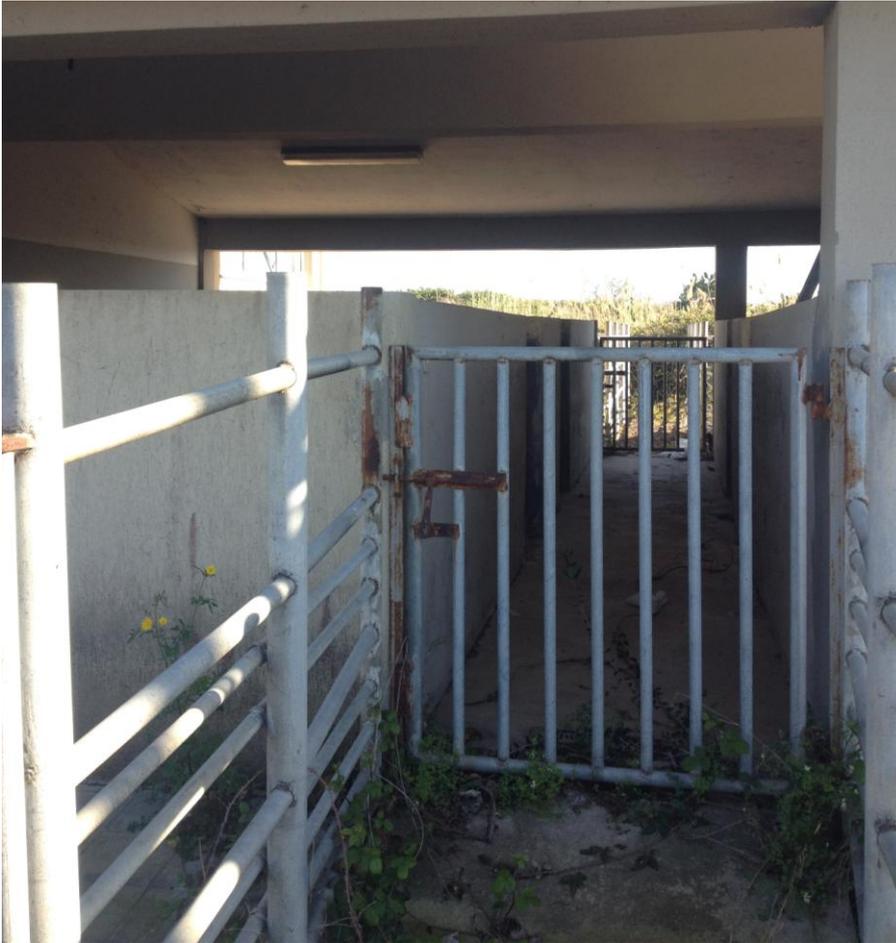
Viste interne accesso alle stalle .

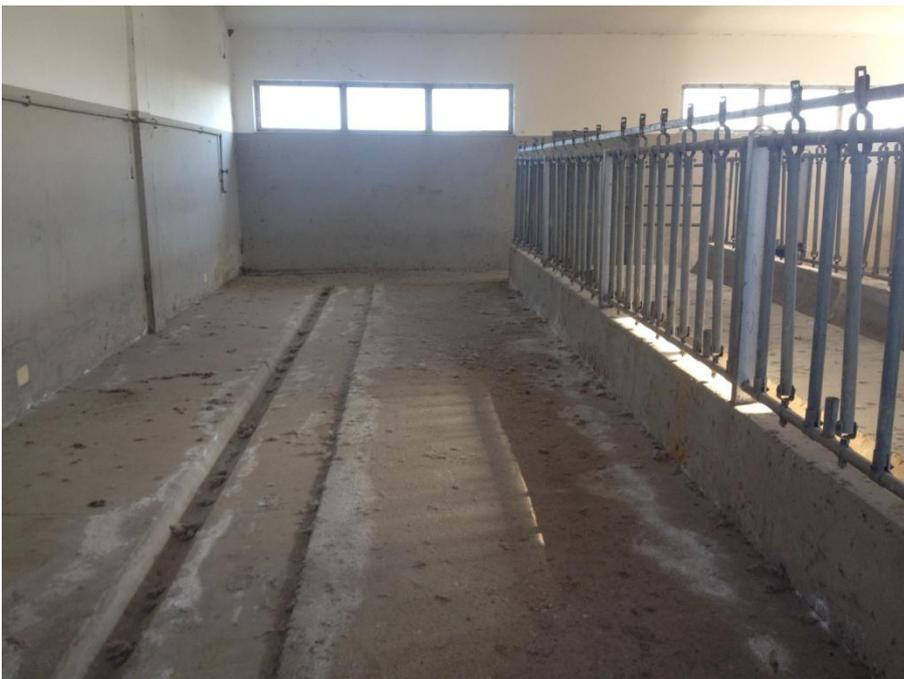
Immagine interna mangiatoia vitelli.

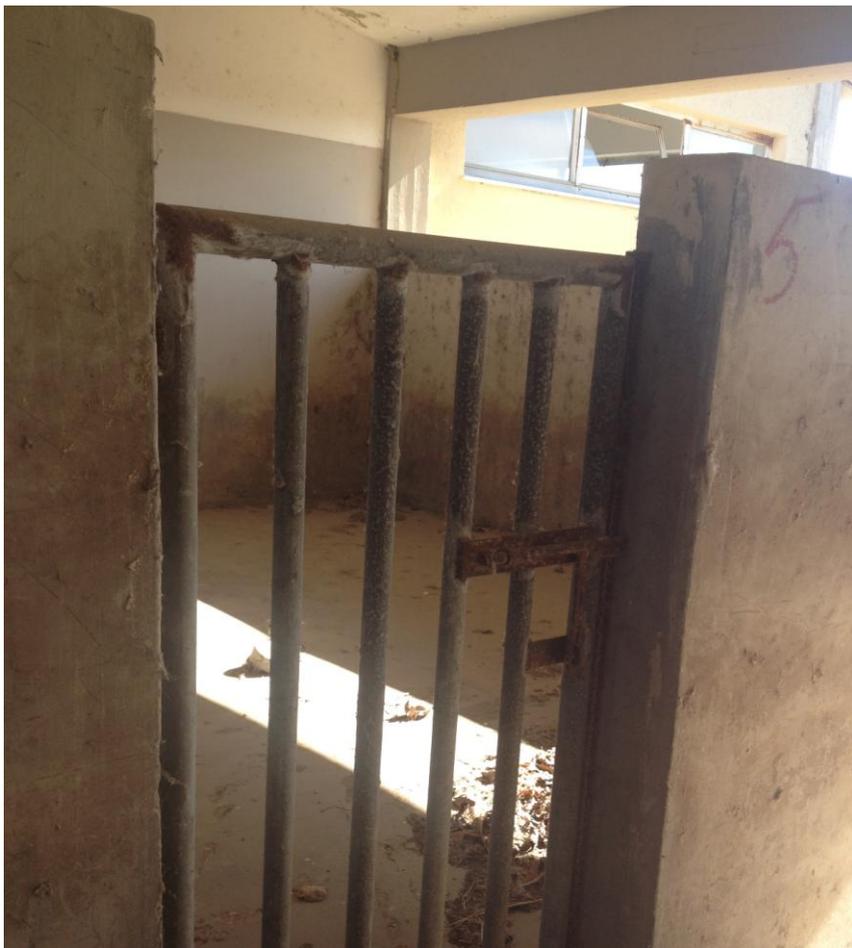
Viste interne delle stalle.

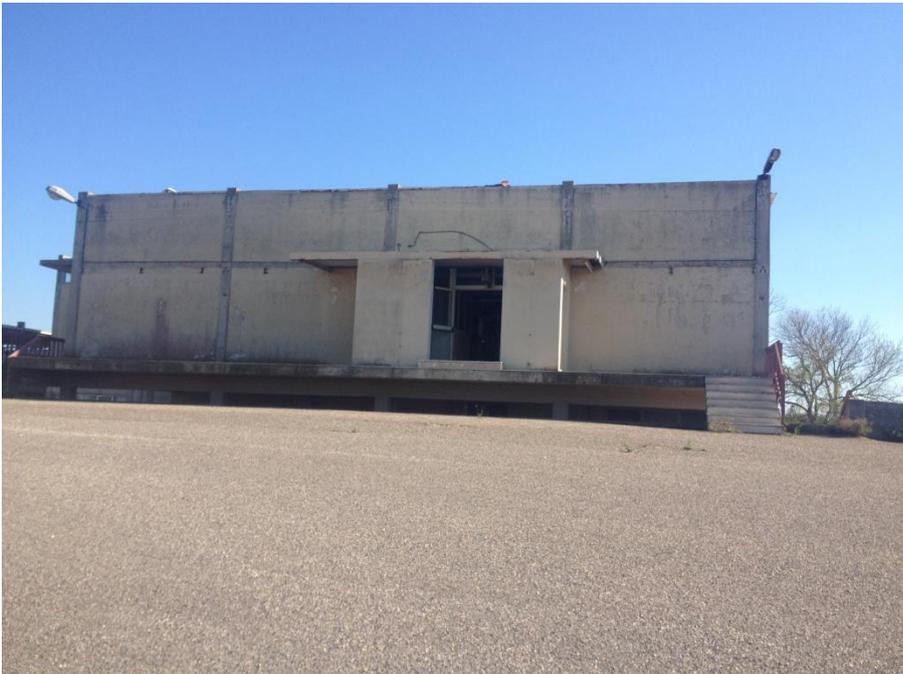
Vista lato nord ingresso al macello.

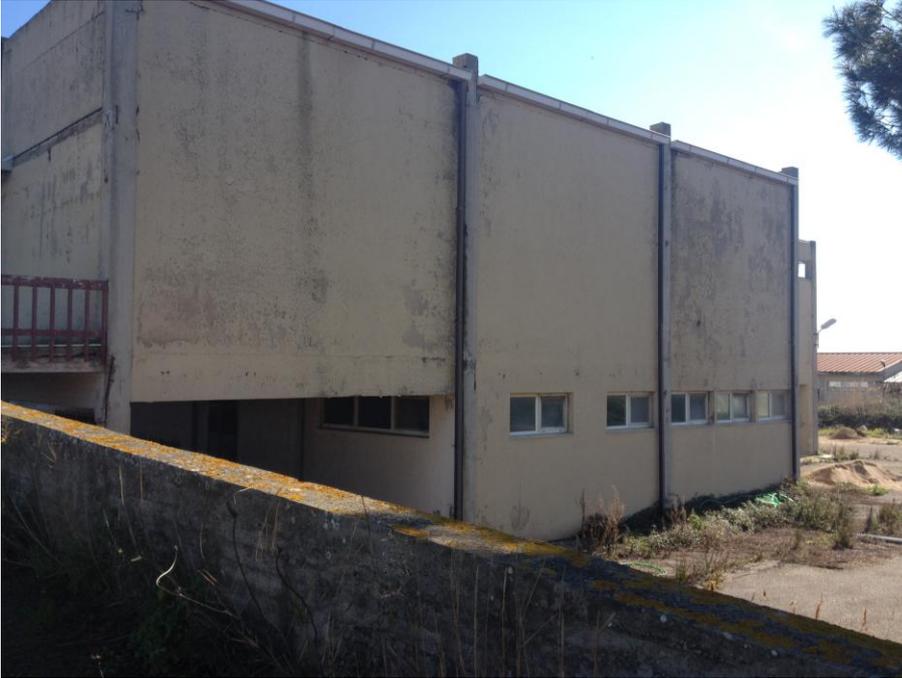
Vista lato ovest.

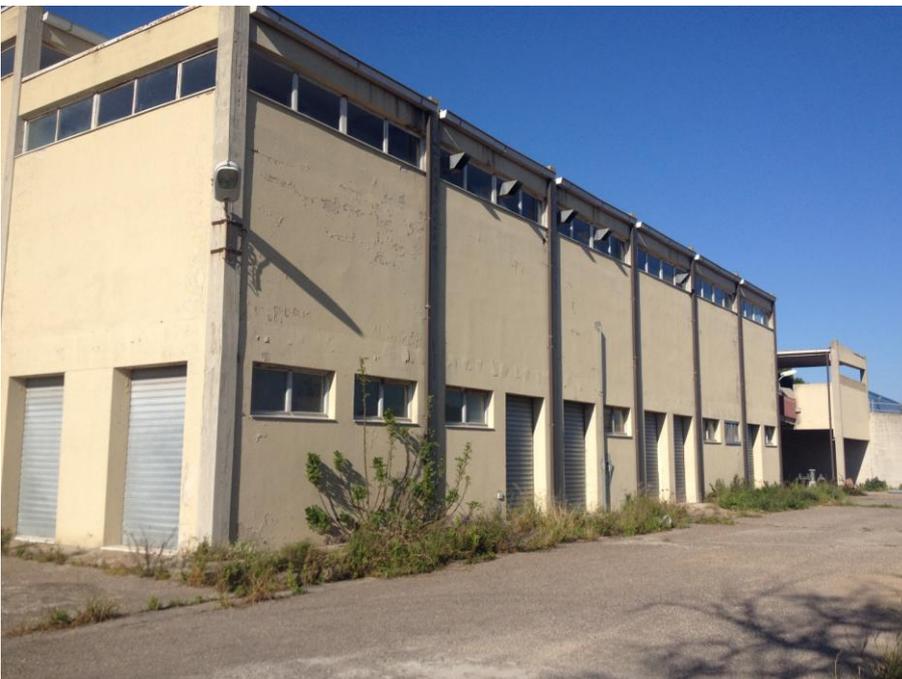
Lato sud dal piazzale interno.

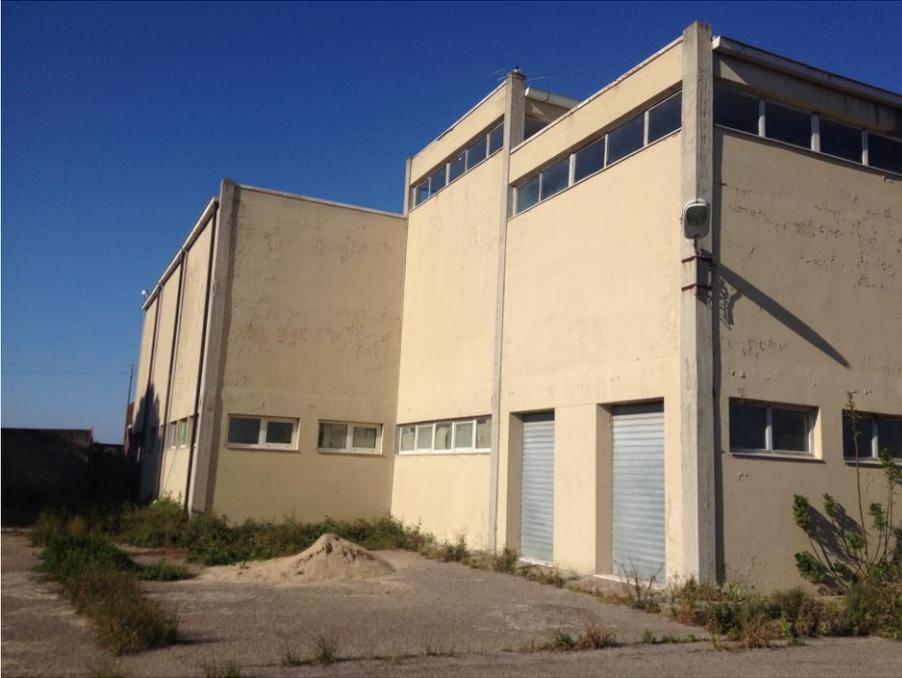
Viste lato sud-ovest.

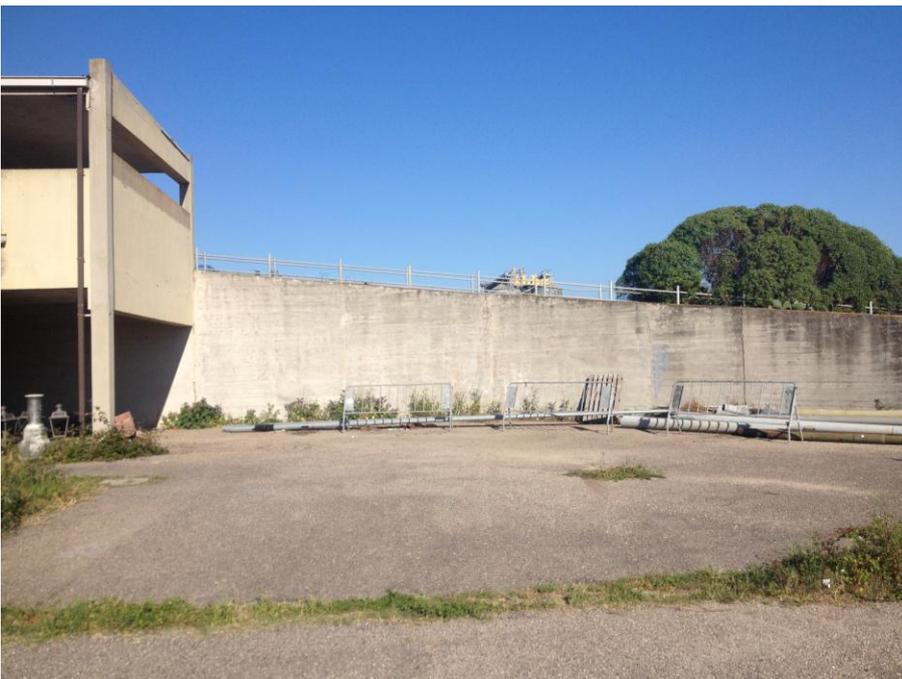
Vista del piazzale interno
verso la rampa lato est.

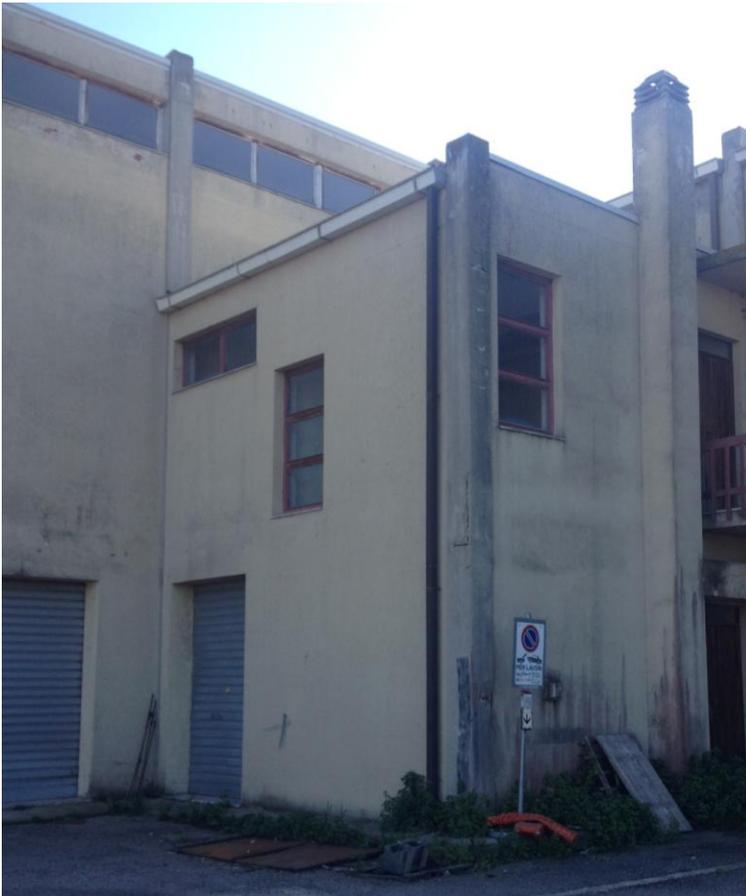
Ingresso piano primo dal piazzale lato est.

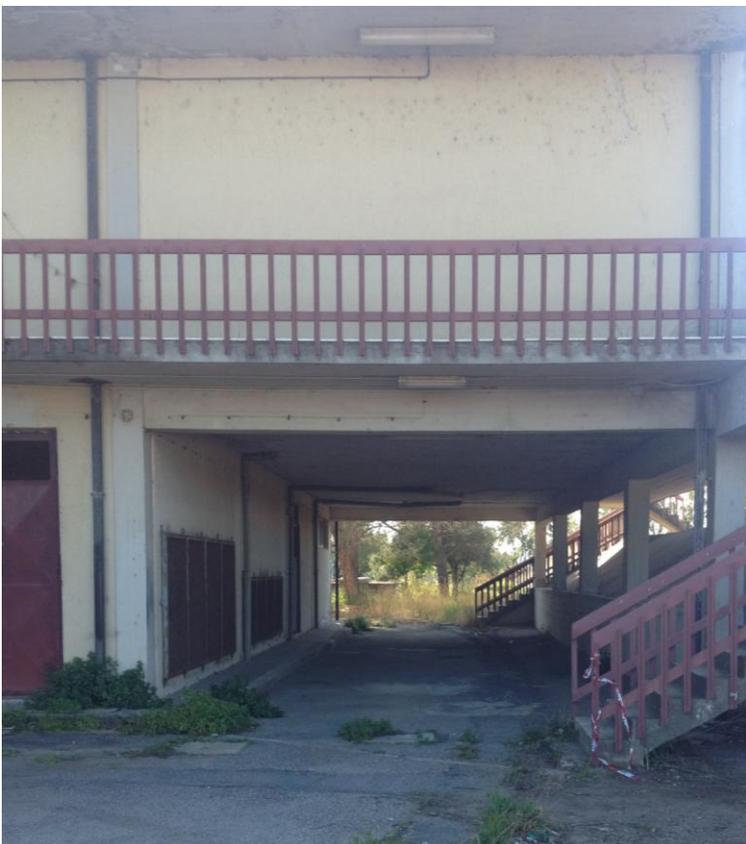
Immagine del dislivello quote lato nord.

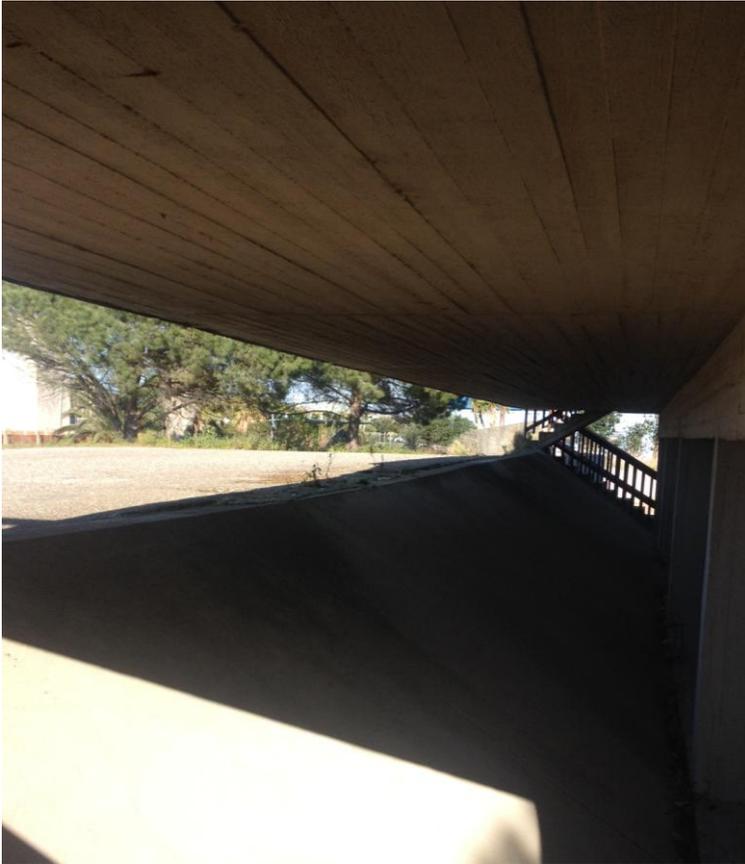
Vista interna del dislivello
interno sotto il piazzale di
accesso.

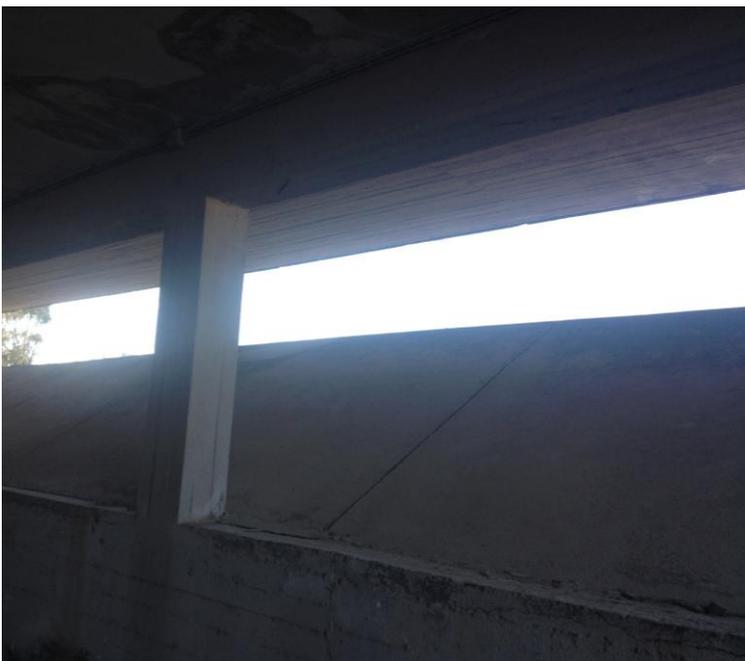
Immagine della feritoia.

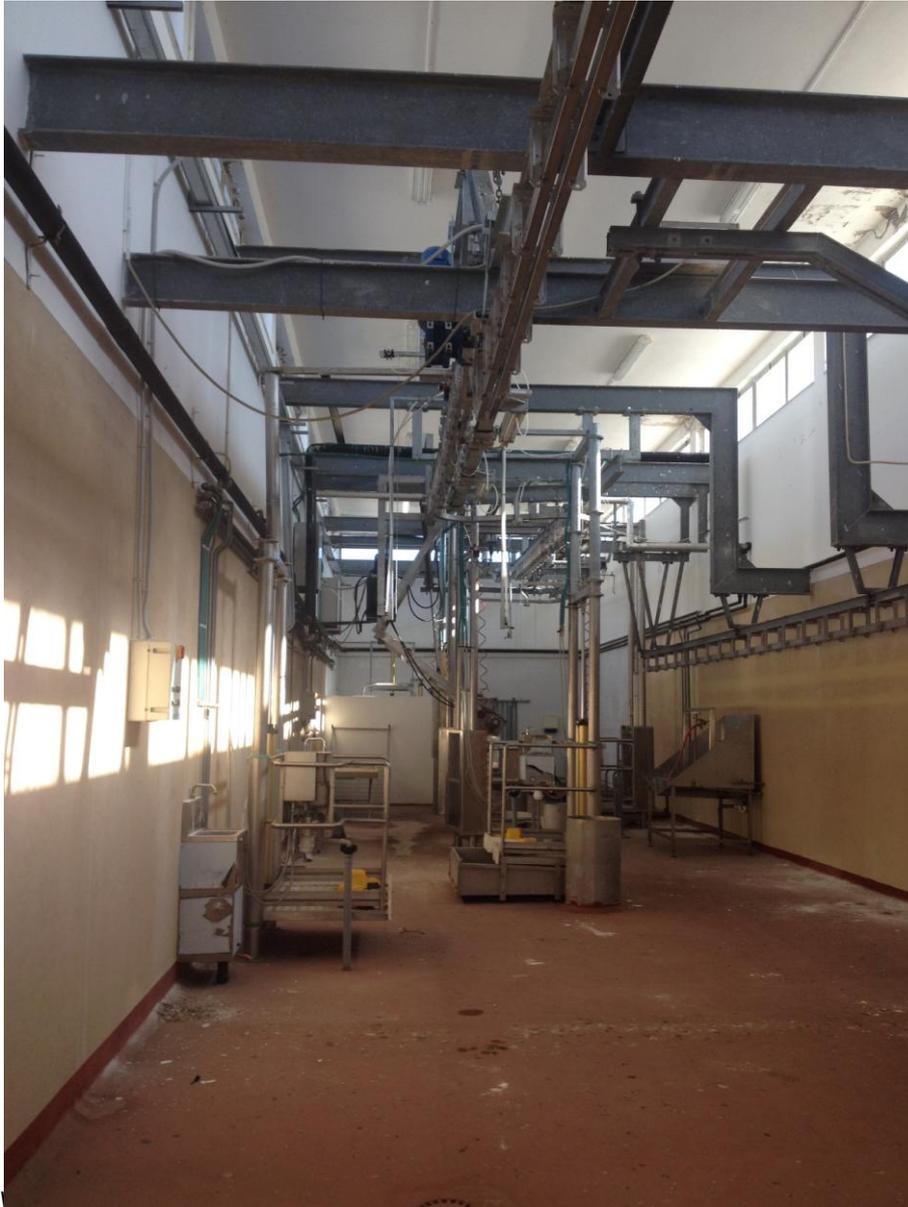
Viste interne stanza
macellazione.

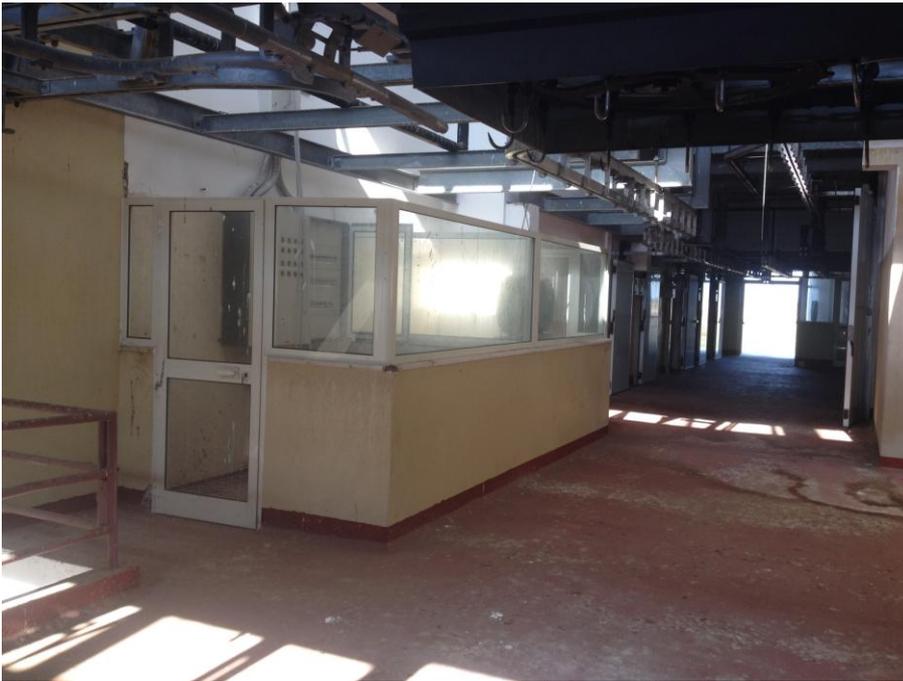
Immagine guardiola e atrio di accesso.

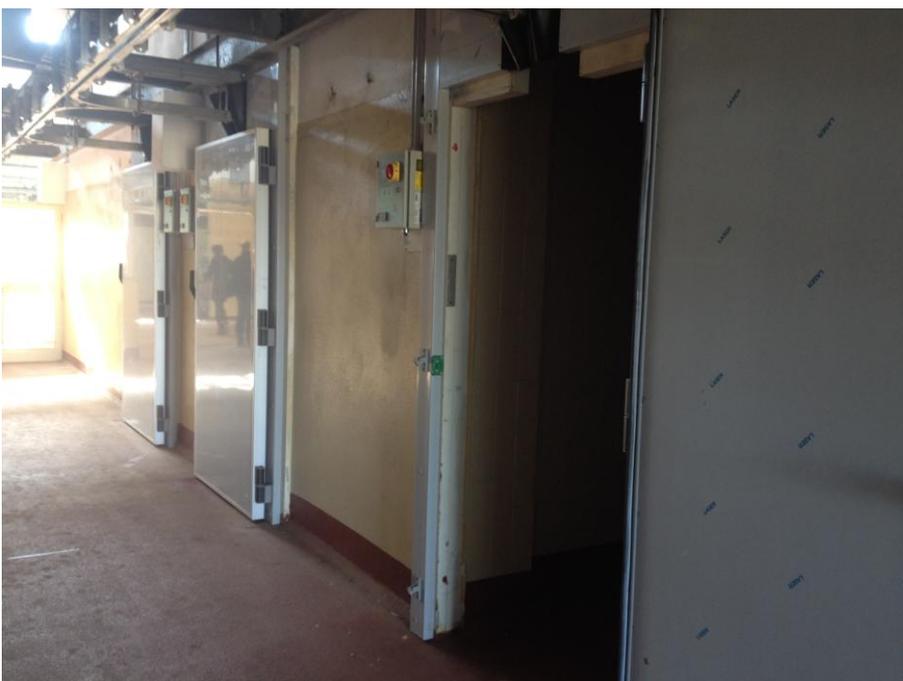
Immagine ingresso alle celle frigorifere.

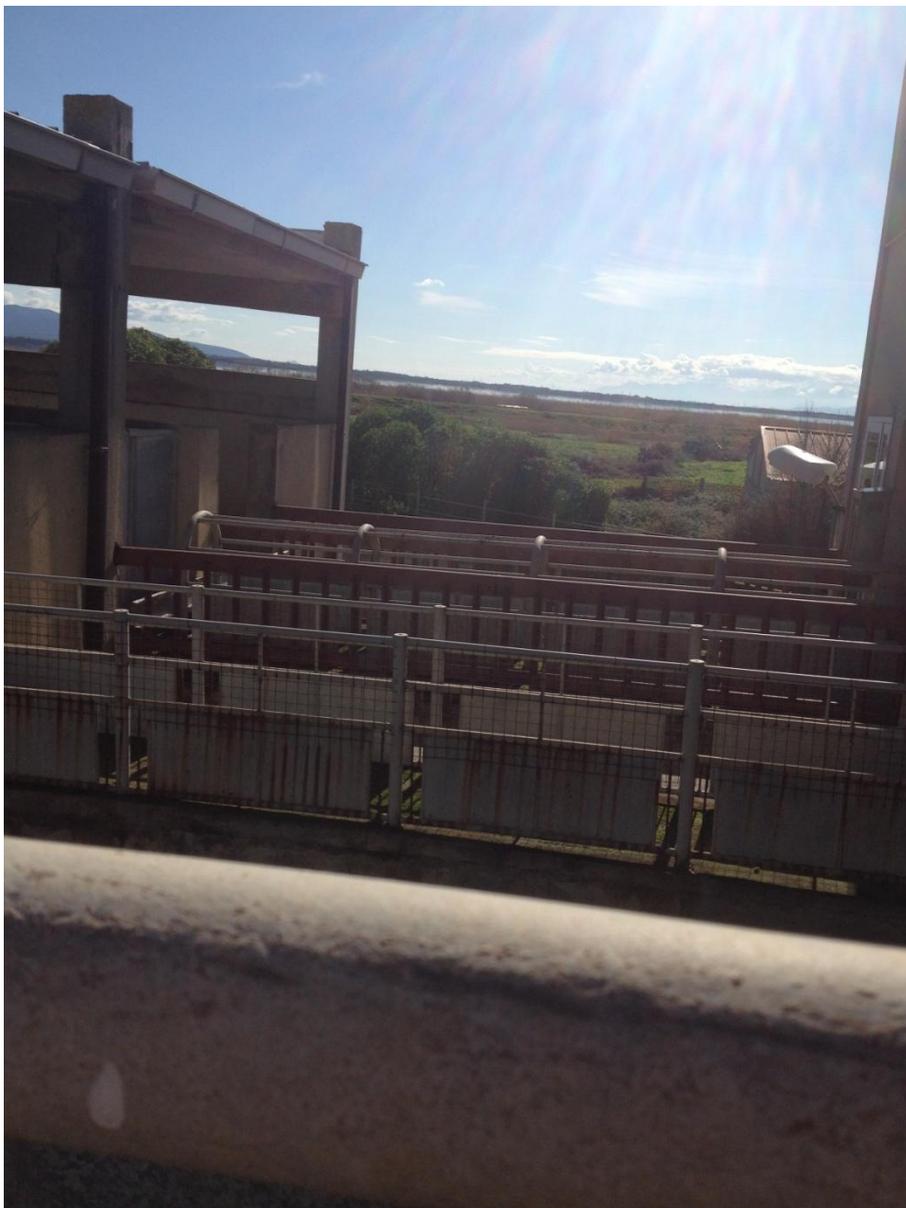
Vista esterna

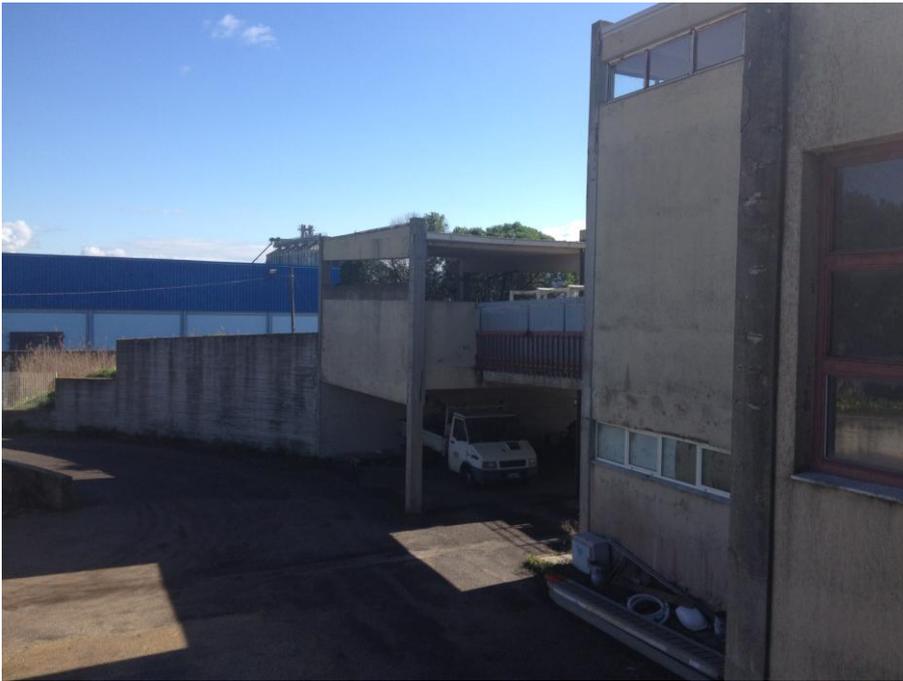
Viste esterna dal ballatoio di accesso esterno al piano primo del macello.

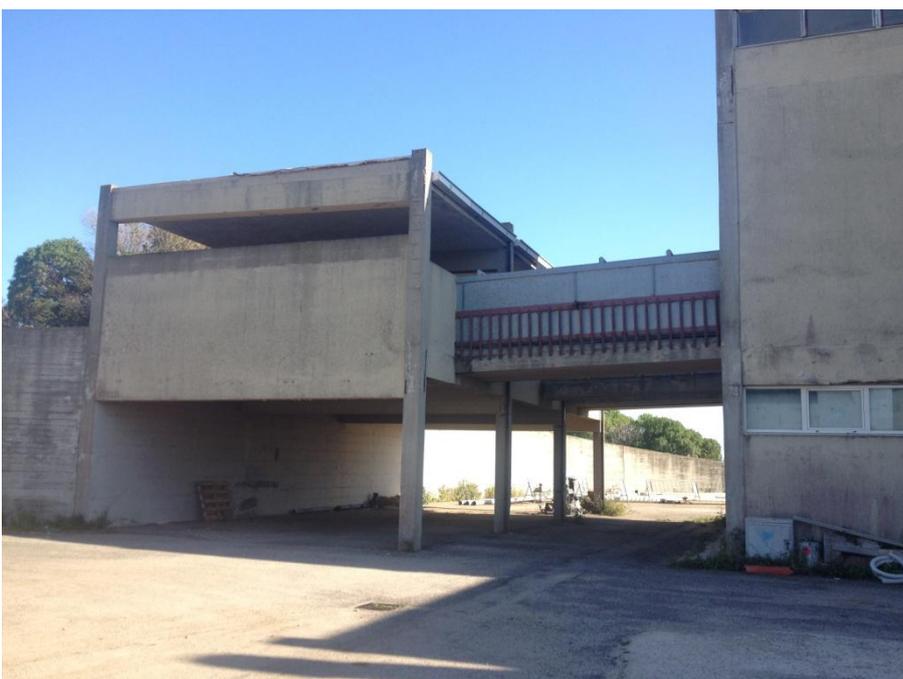
Immagine interna dal piazzale della rampa lato est.

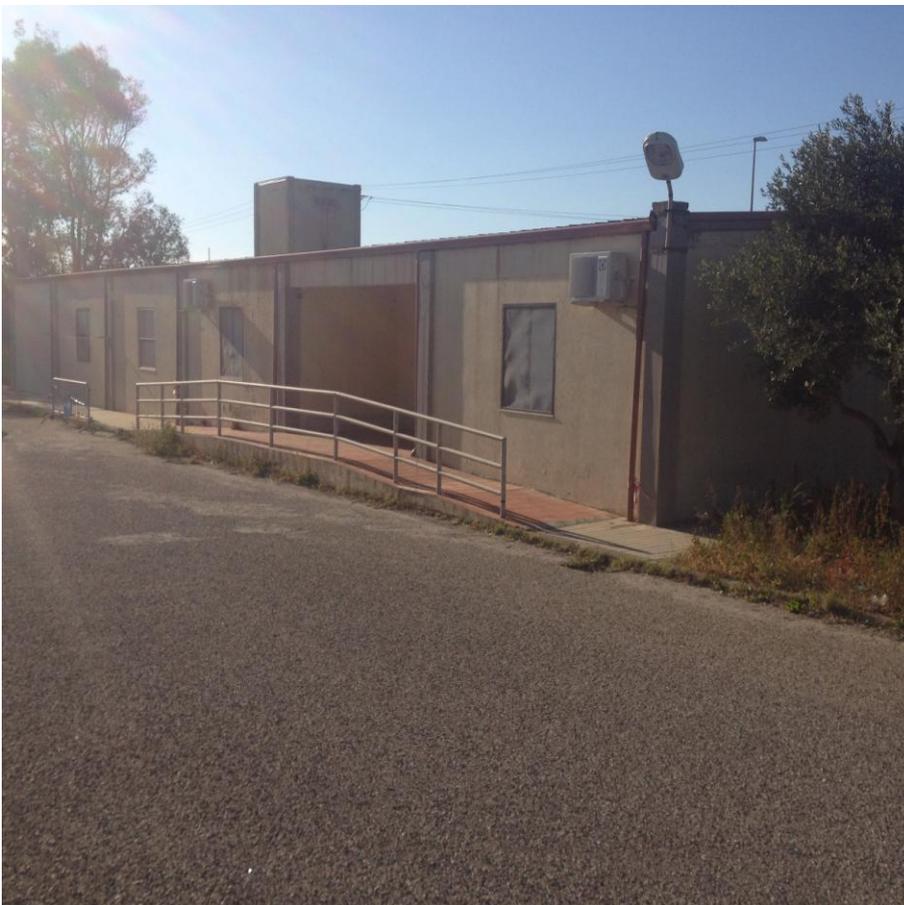
Vista esterna dal piazzale di
accesso lato nord

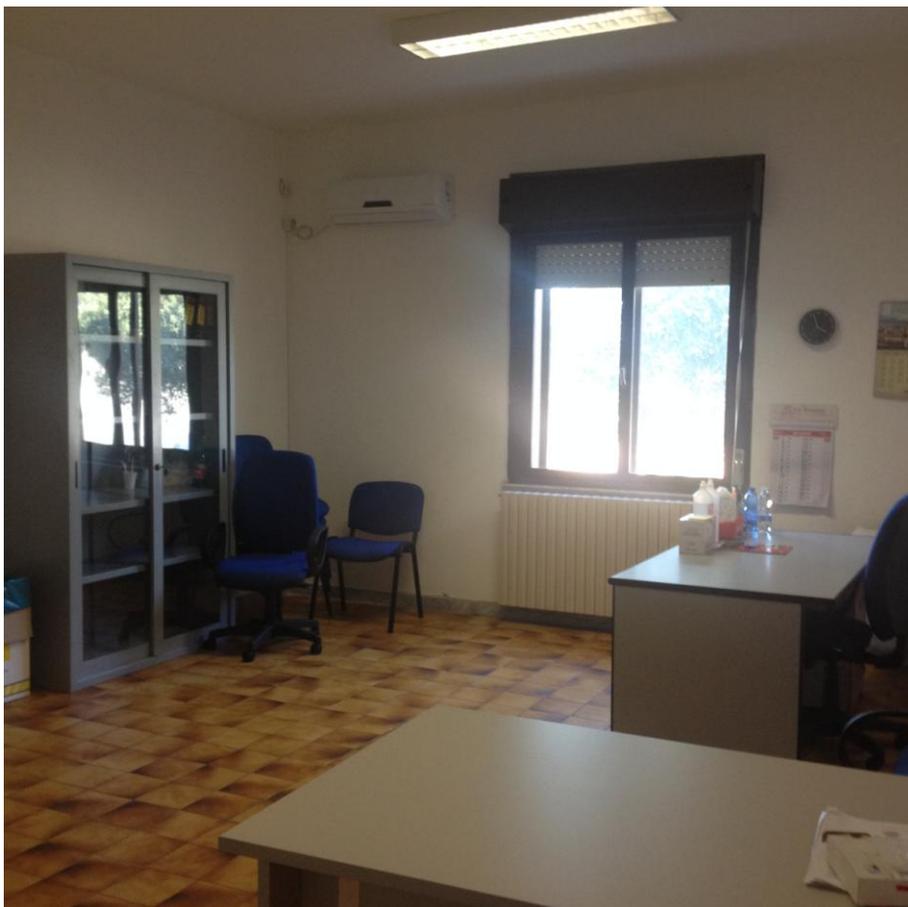
Vista interna degli uffici sede
ASL.

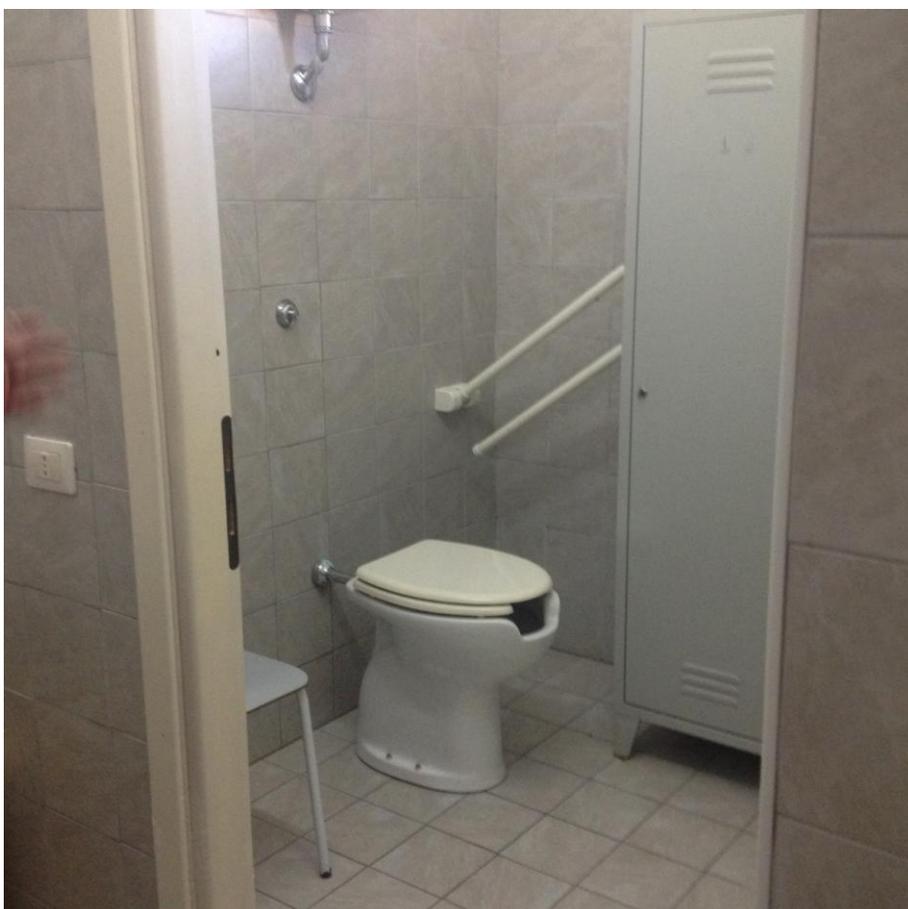
Vista interna servizi.

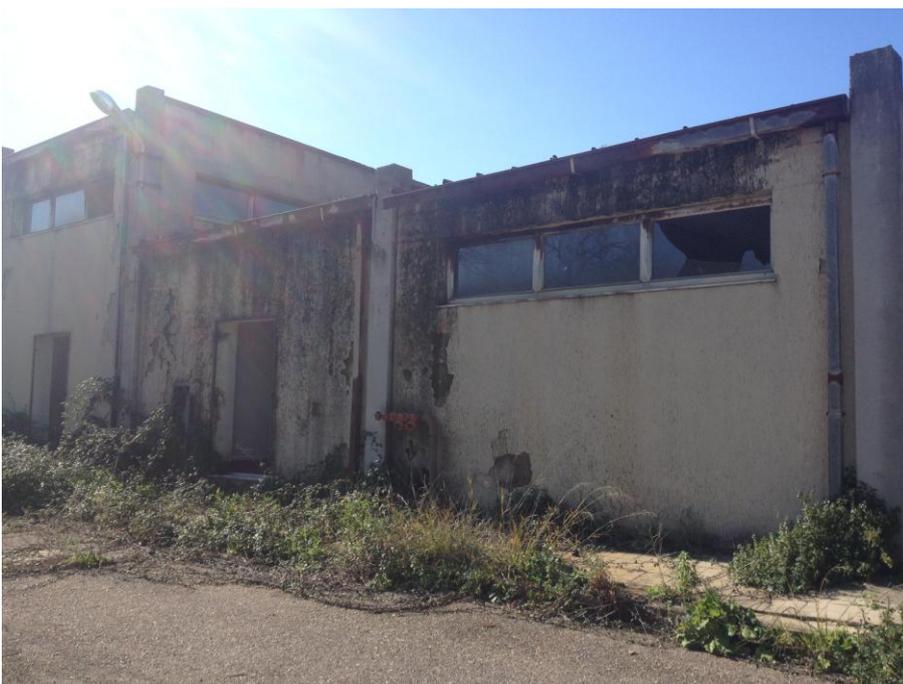
Vista esterna lato est.

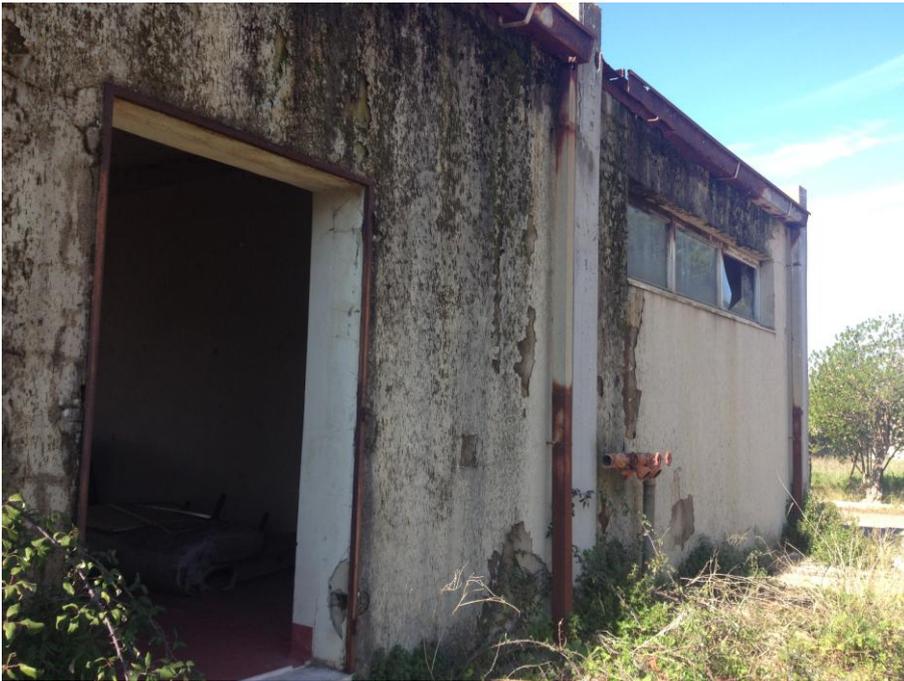
Vista esterna lato ovest.

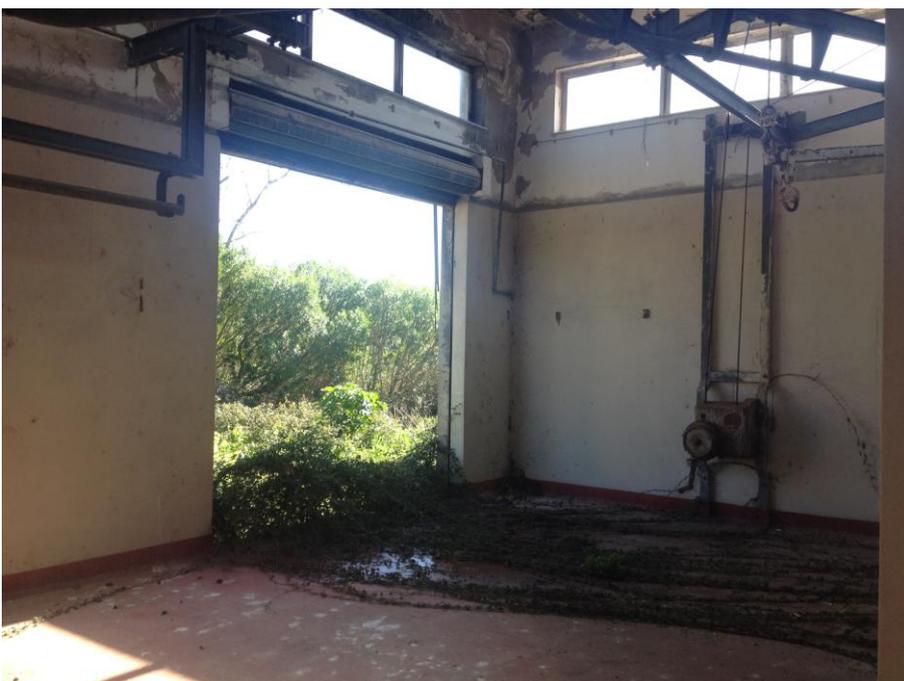
Vista interna .

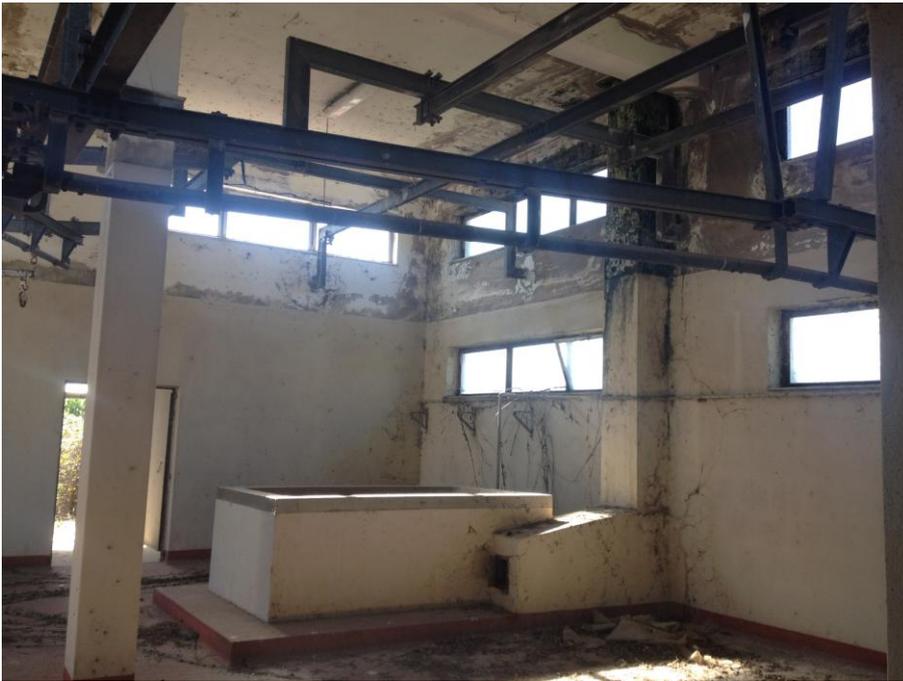
Vista interna .

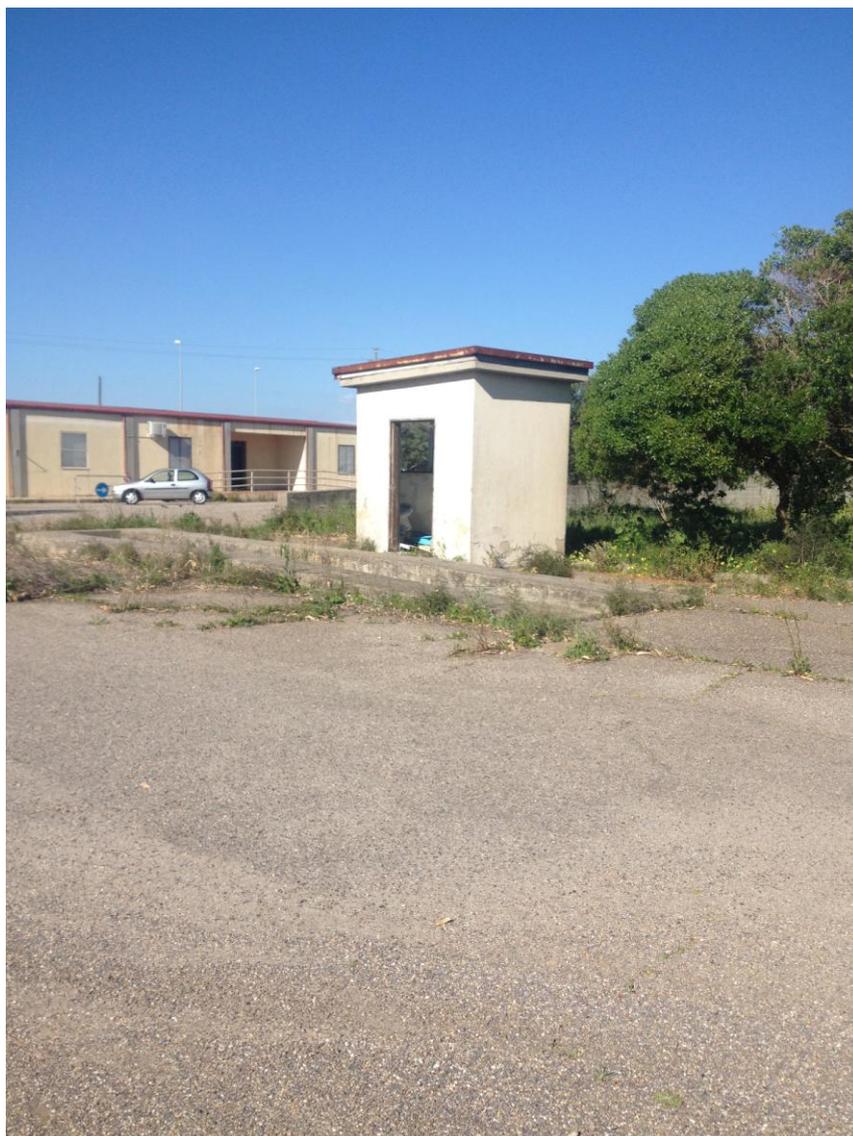
Vista del punto di lavaggio automezzi .

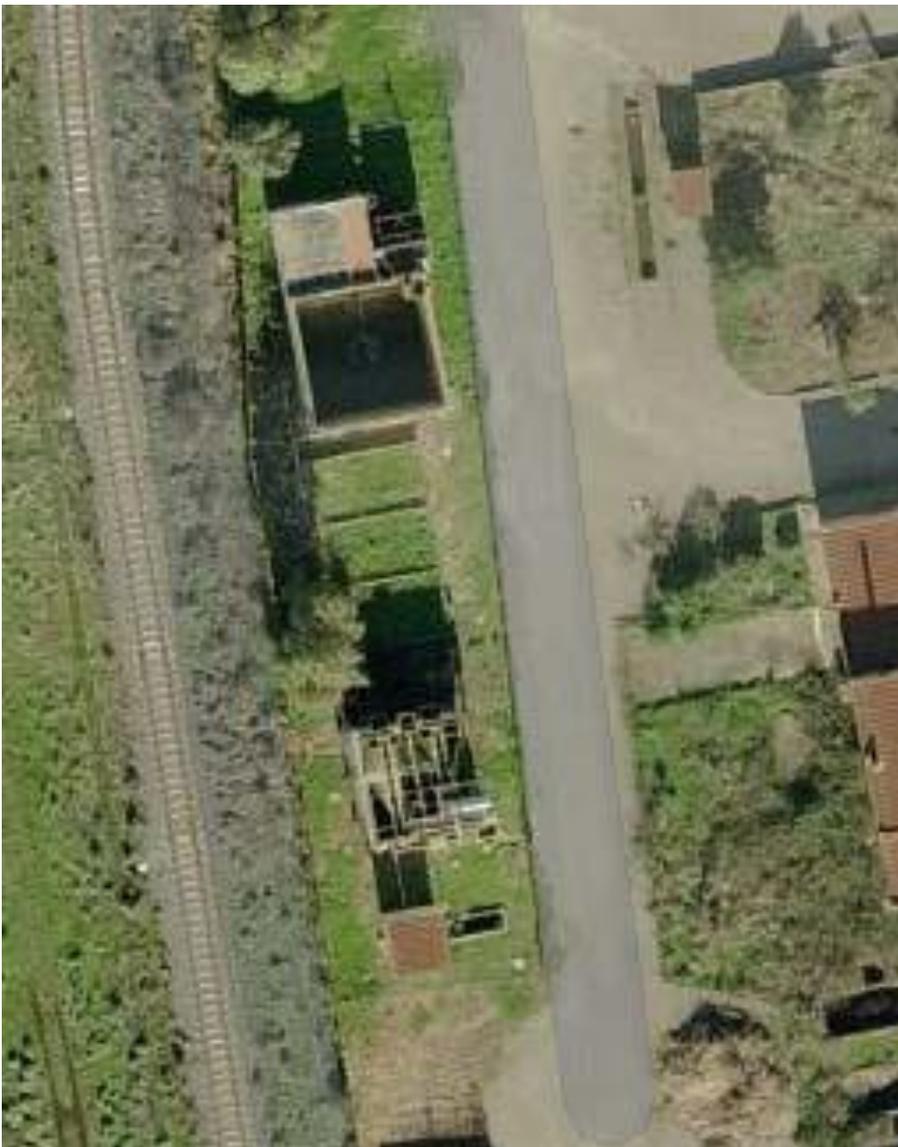
Immagine dall'alto
dell'impianto di depurazione.

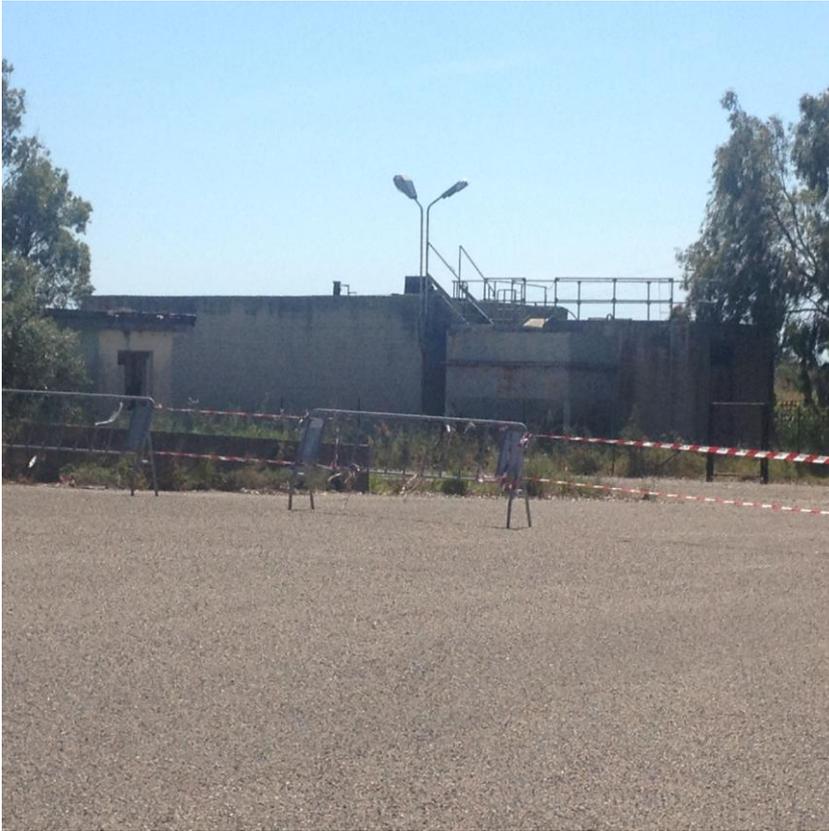
Vista esterna dal lato del piazzale di accesso lato nord.

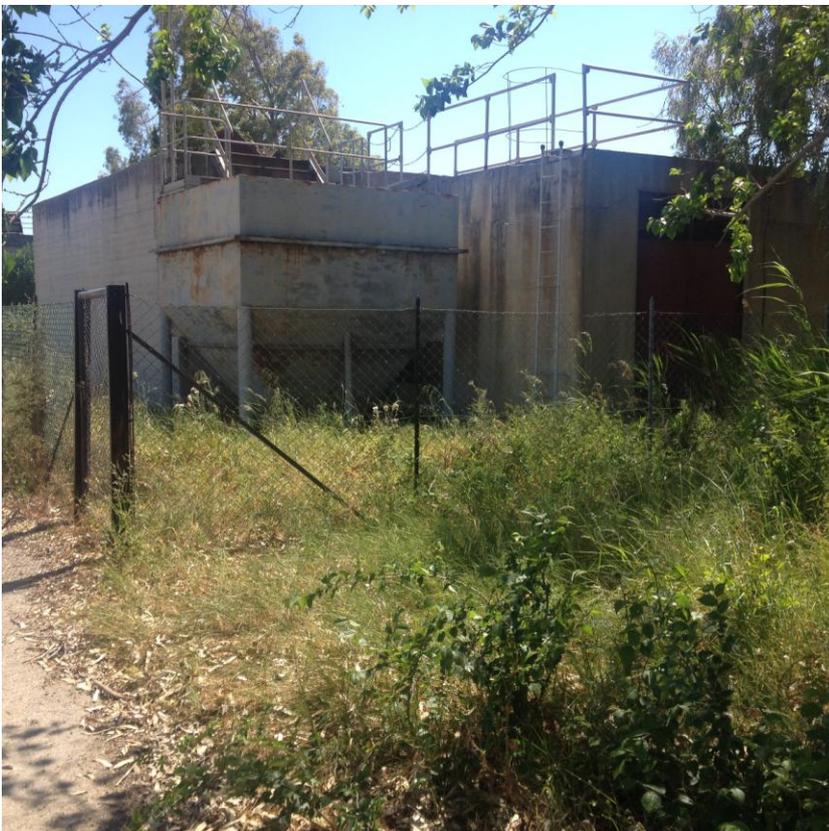
Immagine esterna lato nord.

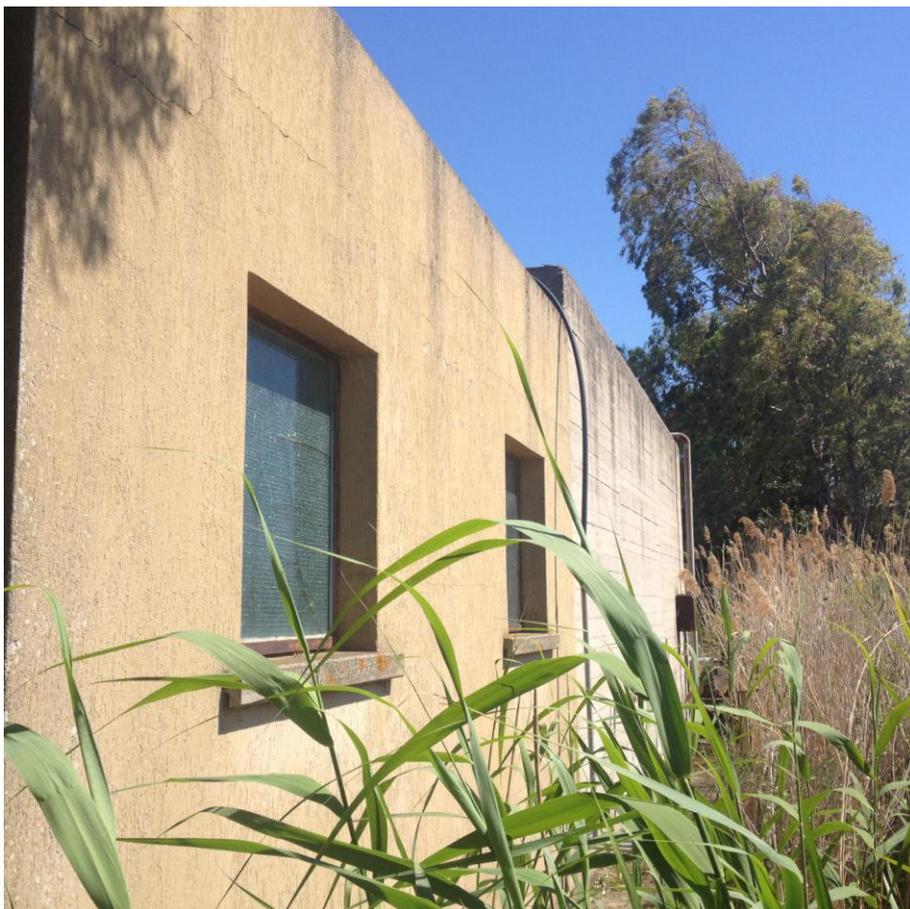
Vista esterna lato ovest.

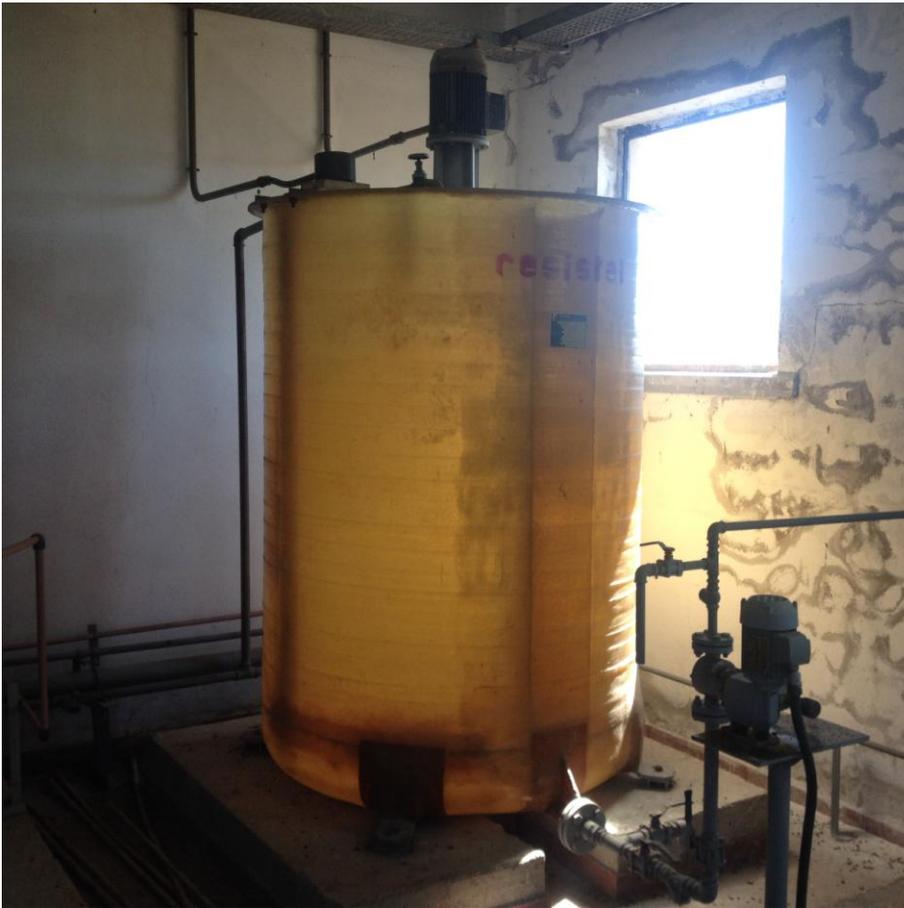
Vista interna .
