COMUNE di ORISTANO
COMUNI de ARISTANIS

PROGETTO DI FATTIBILITÀ TECNICA ED ECONOMICA
RECUPERO E RICONVERSIONE FUNZIONALE DELL'EX MATTATOIO

R.06 RELAZIONE FOTOGRAFICA

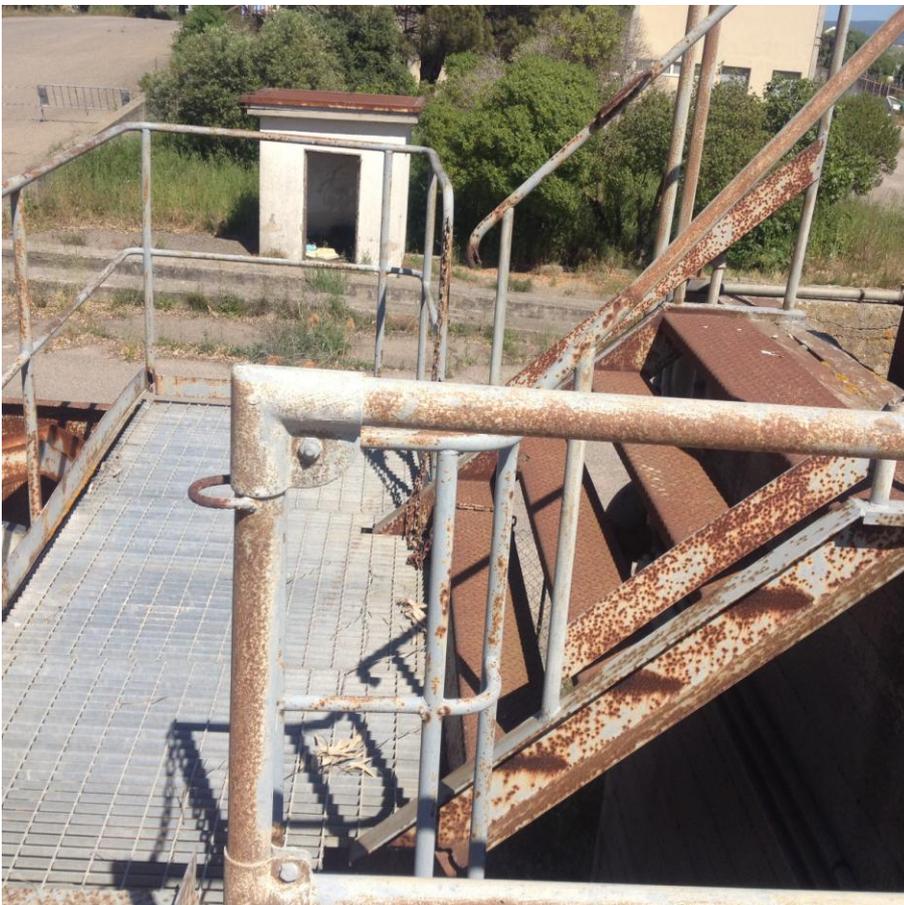
Vista dall'alto

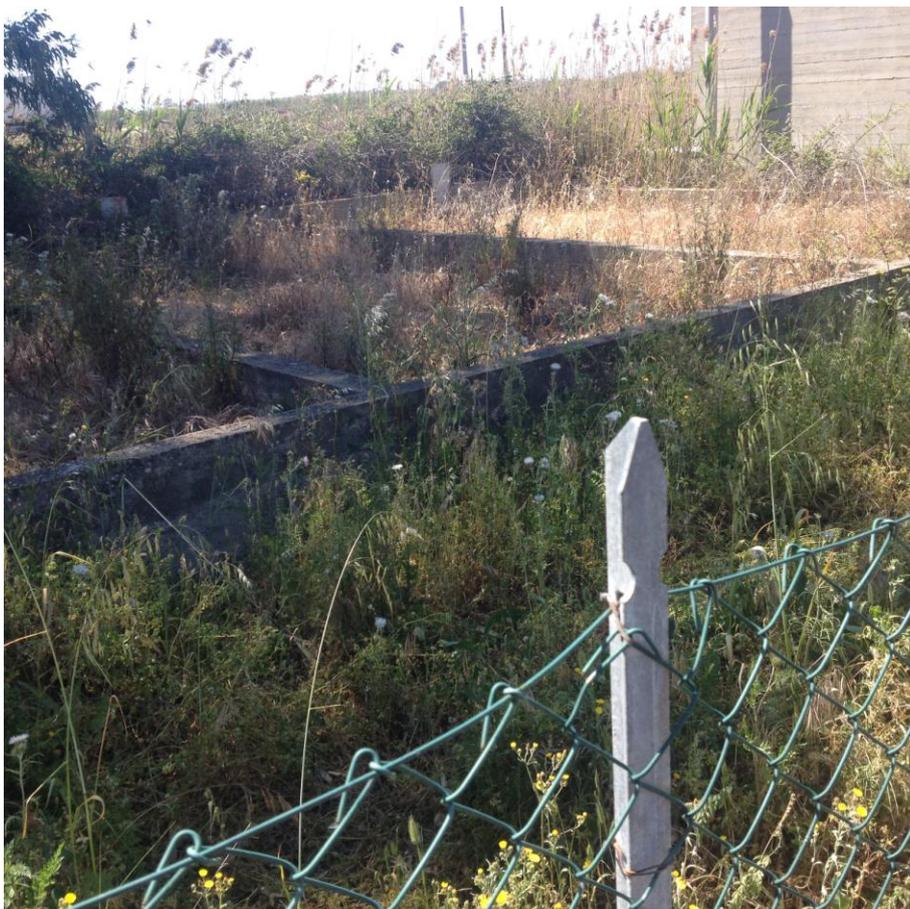
Vista esterna delle vasche di decantazione.

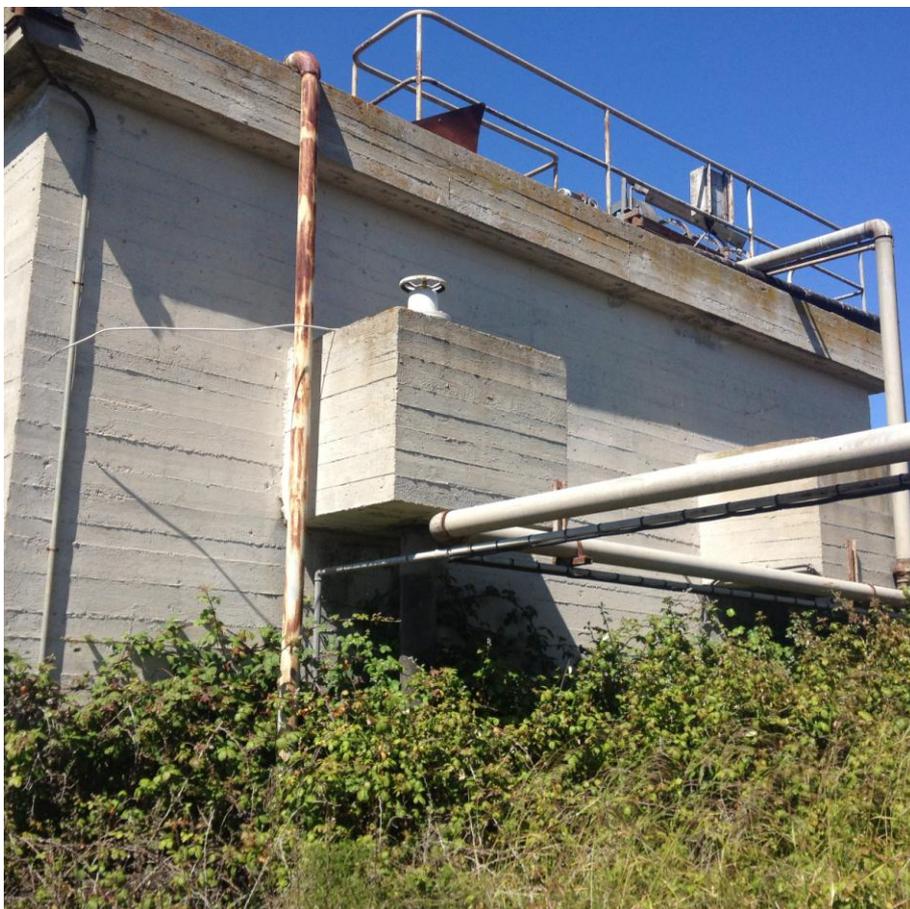
Vista esterna di un impianto.

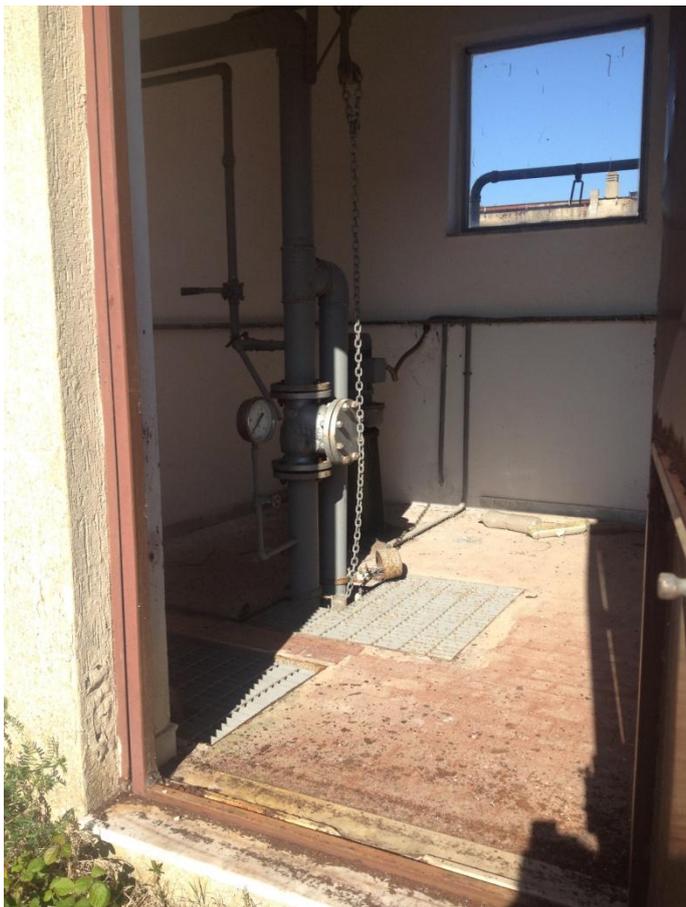
Vista interna di un impianto.

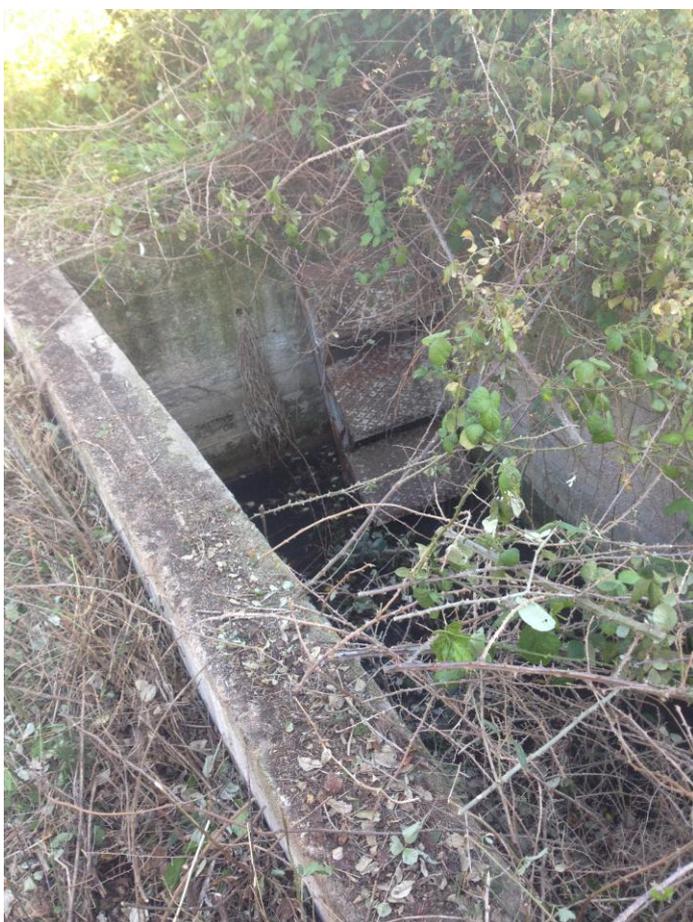
Vista della prima vasca di arrivo delle acque.

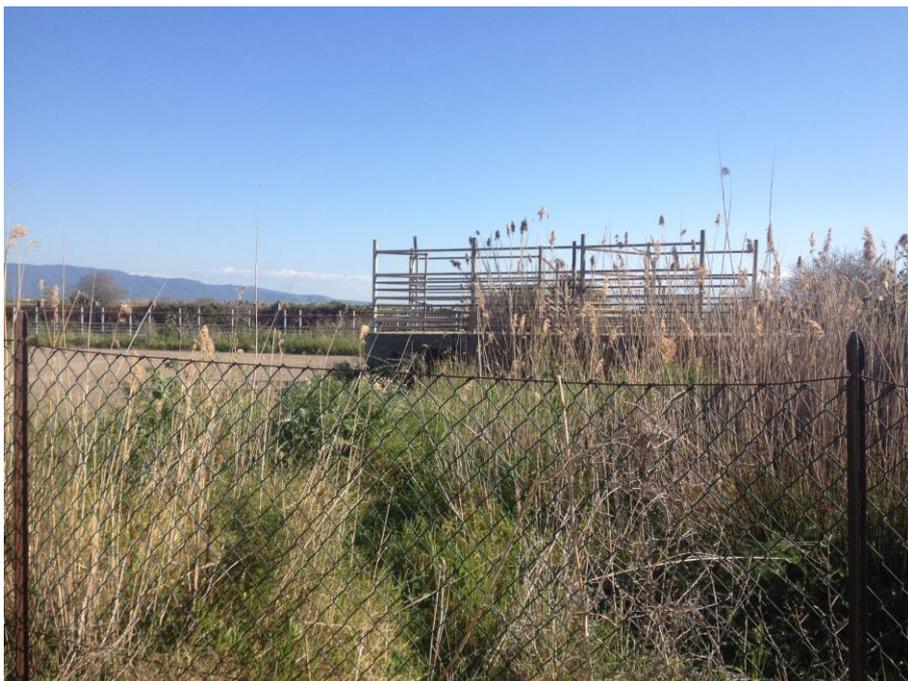
Immagine dello scalo del bestiame dalla ferrovia , lato ovest .
