ANALISI DEL DEGRADO

"Riqualificazione parco e villa Eleonora d'Arborea e sistemazione viabilità di accesso (Vico Il Volta)"

PROGETTO DEFINITIVO

oggetto: Villa "Eleonora d'Arborea": prospetti e sezioni, analisi del degrado		
progetto: scala grafica 1:100	elaborato n. C.04	
file: C.04.pdf	data: giugno 2017	
note / visti / estremi approvazione

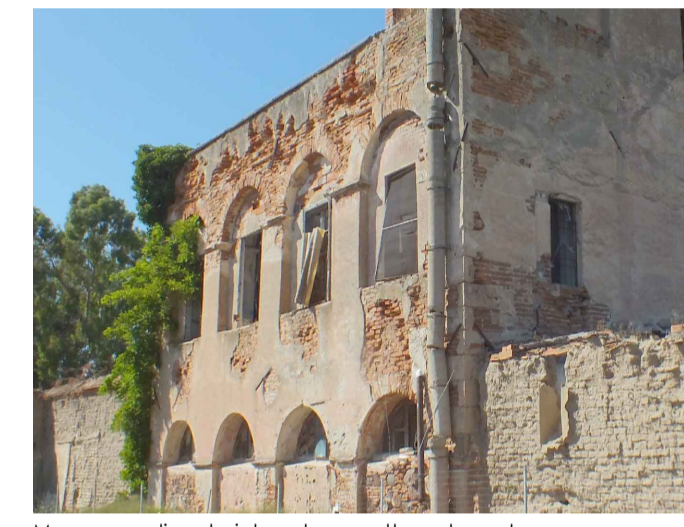
Mancanza di materiale nel prospetto sud-ovest

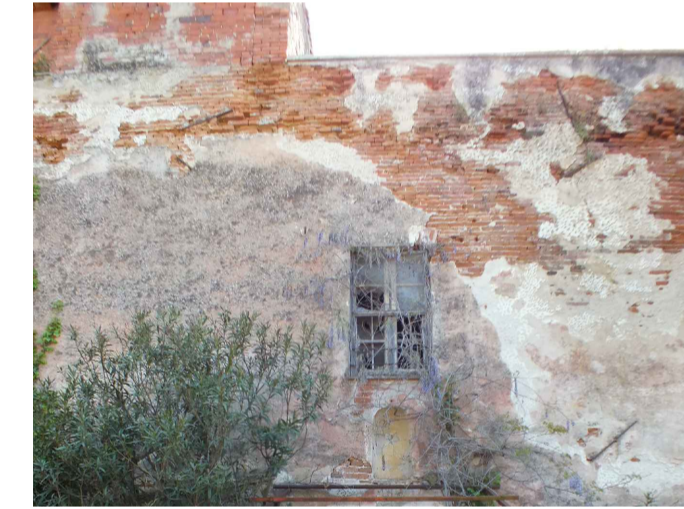
Mancanza di materiale nel prospetto principale

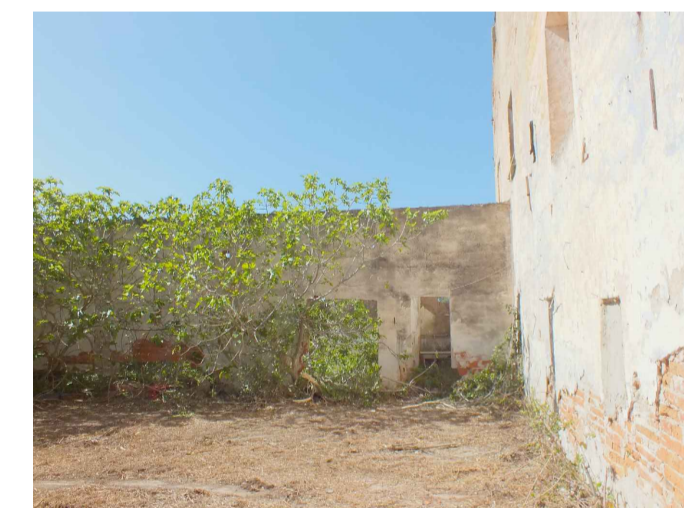
Mancanza di materiale nel prospetto sud est

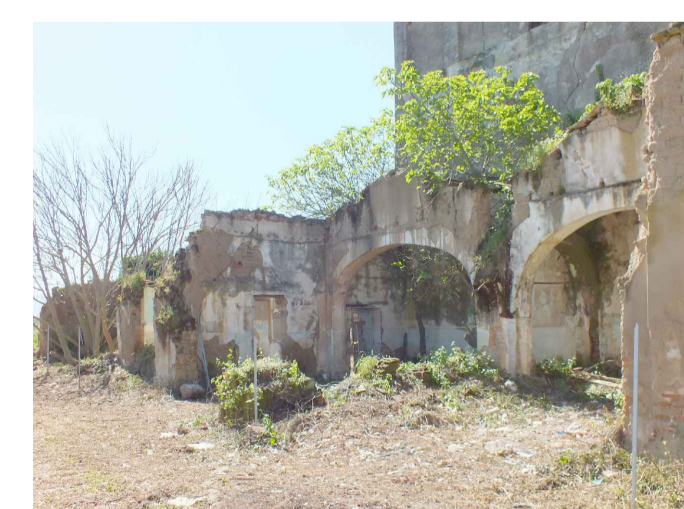
Mancanza di materiale nel corpo delle scuderie

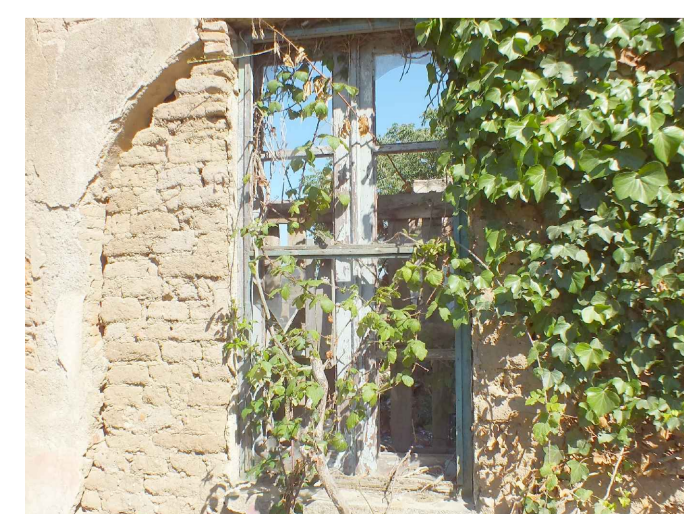
1_Vegetazione rampicante

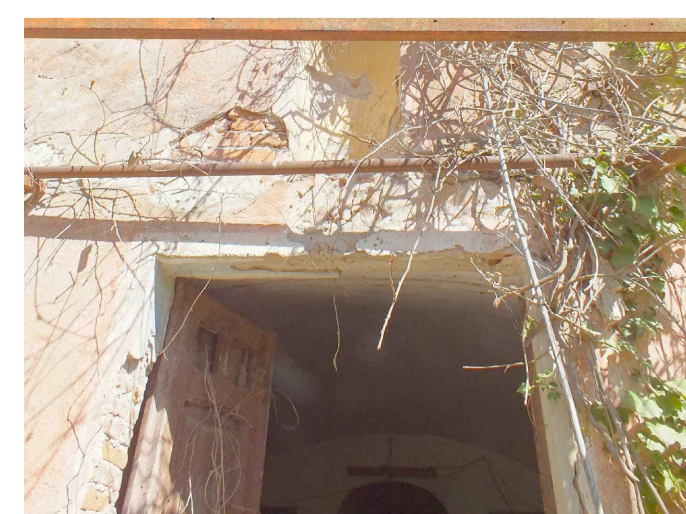
2_Perdita di intonaco

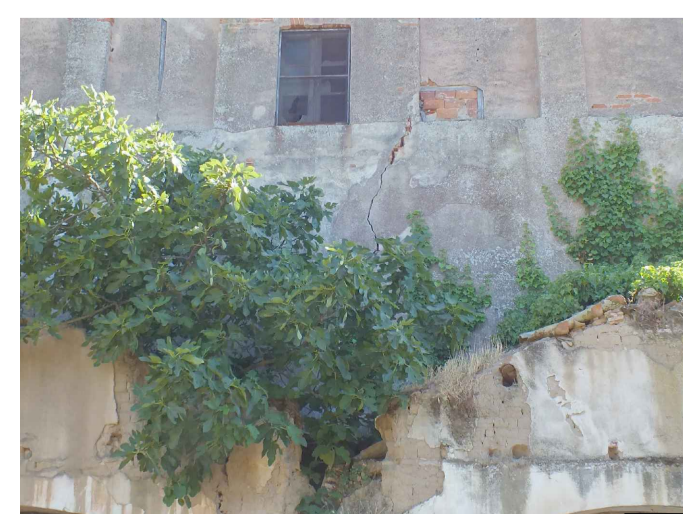
3_Alberi di fico dentro il corpo delle scuderie

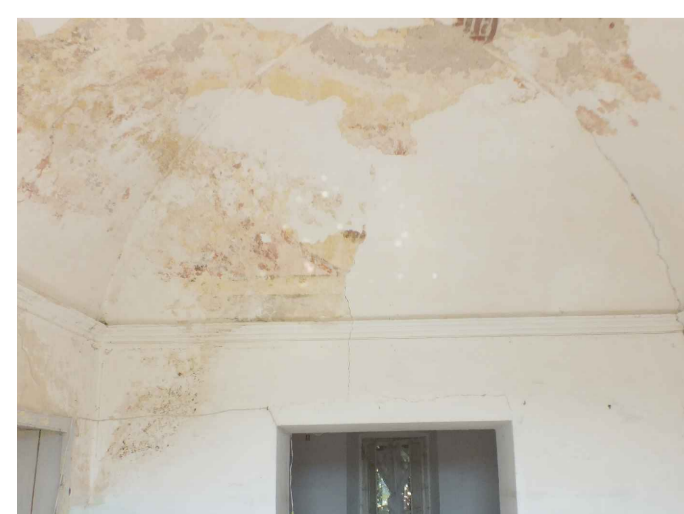
4_Distacco della fineggiatura dallo strato di finitura

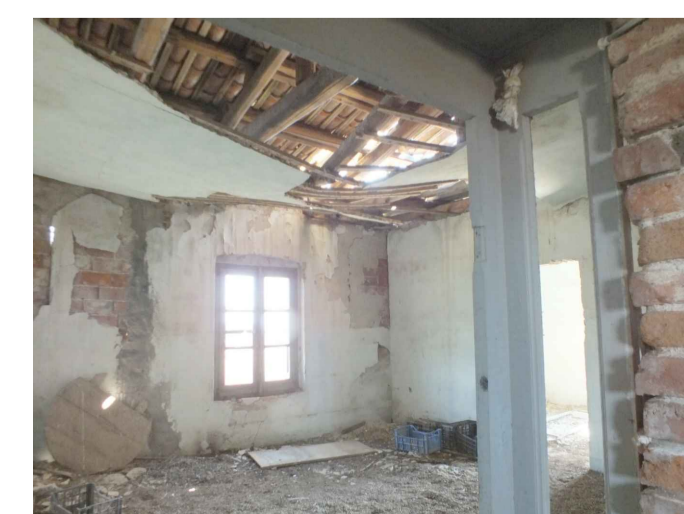
5_Cracks di controsoffitto

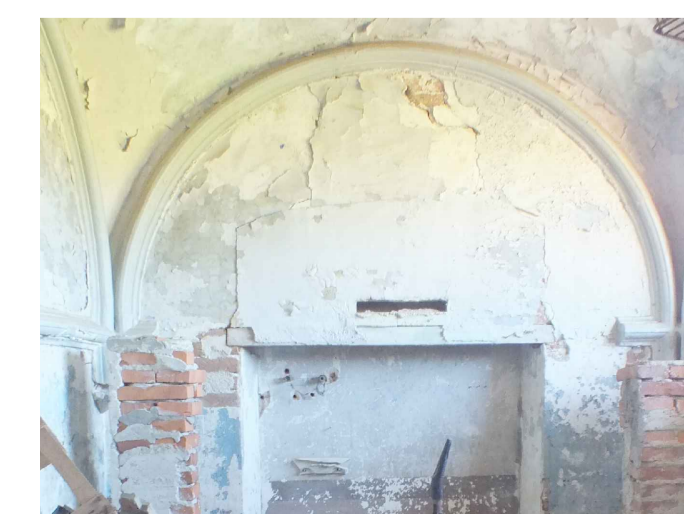
6_Distacco della fineggiatura dallo strato di finitura

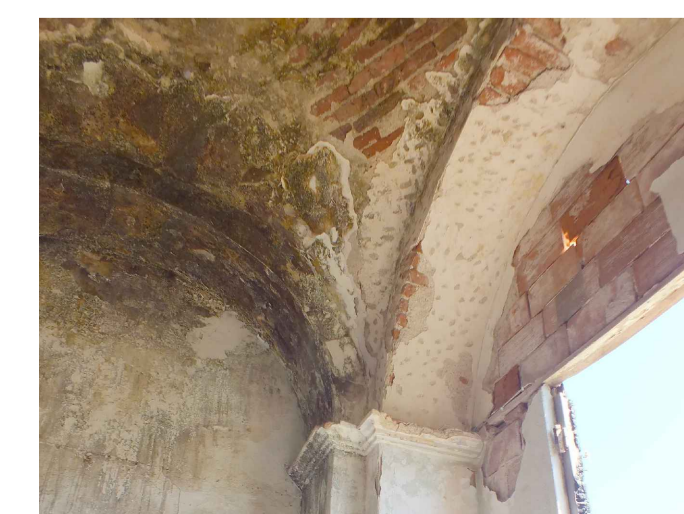
7_Infiltrazioni, patina biologica, mancanza

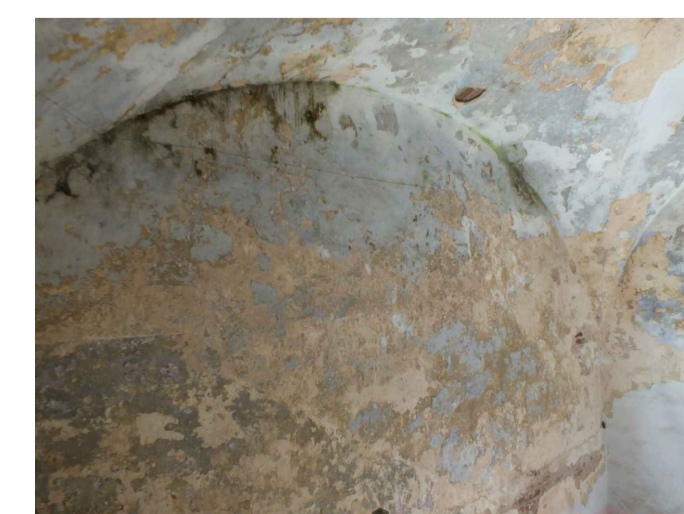
8_Distacco della fineggiatura dallo strato di finitura

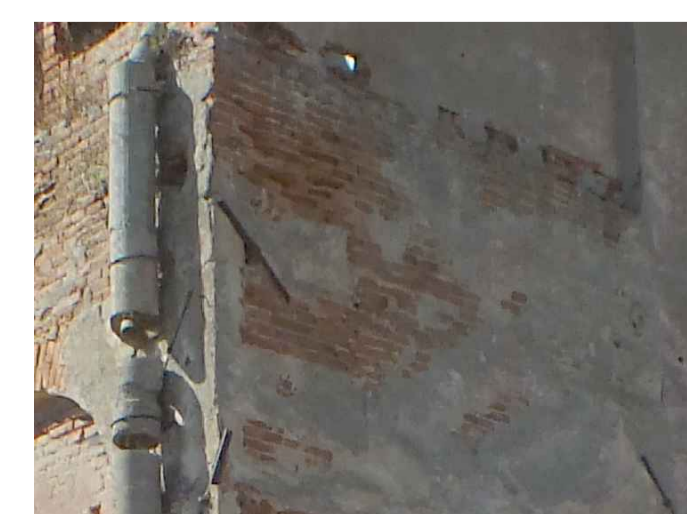
9_Perdita di intonaco

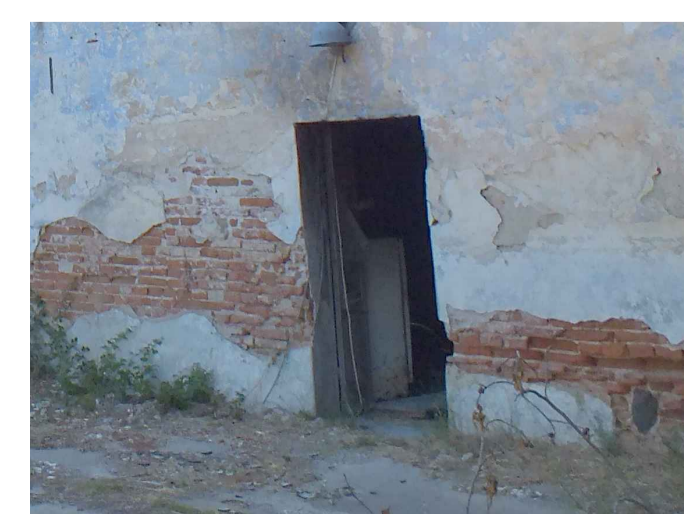
10_Perdita di intonaco
