"Riqualificazione parco e villa Eleonora d'Arborea e sistemazione viabilità di accesso (Vico Il Volta)"

PROGETTO DEFINITIVO

oggetto:  
Villa "Eleonora d'Arborea"; rilievo del quadro fessurativo

progetto:	scala grafica 1:100	elaborato n. C.05
file: C.05.pdf	data giugno 2017

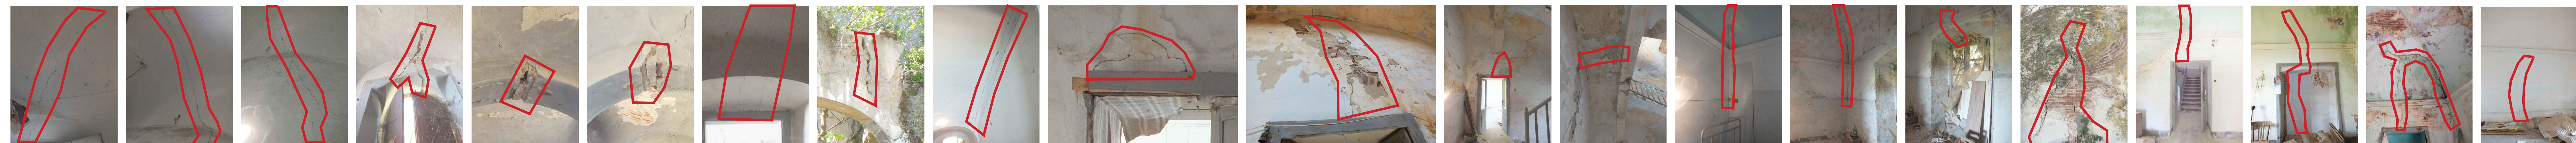
DOCUMENTAZIONE FOTOGRAFICA DEGLI INTERNI

1, Lesione visibile su un solo paramento murario 2, Lesione visibile su un solo paramento murario 3, Lesione visibile su un solo paramento murario 4, Lesione passante 5, Lesione visibile su un solo paramento murario 6, Lesione passante 7, Lesione visibile su un solo paramento murario 8, Lesione passante 9, Lesione visibile su un solo paramento murario 10, Lesione passante 11, Lesione passante 12, Lesione passante 13, Lesione visibile su un solo paramento murario 14, Lesione visibile su un solo paramento murario 15, Lesione visibile su un solo paramento murario 16, Lesione passante 17, Lesione passante con distacco macroscopico delle parti 18, Lesione visibile su un solo paramento murario 19, Lesione visibile su un solo paramento murario 20, Lesione visibile su un solo paramento murario 21, Lesione visibile su un solo paramento murario
