Scheda progettuale preliminare

Torre di Mariano II

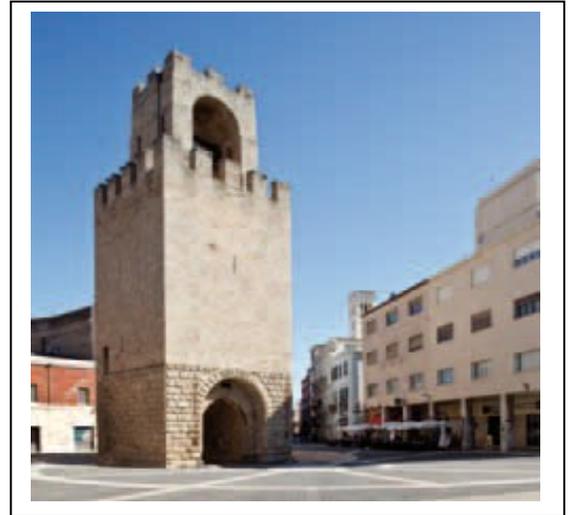
La torre sul lato settentrionale è traforata in una grande porta attraverso la quale si entrava da nord nella città murata.

L'accesso era dotato presumibilmente di ponte levatoio, difeso da un piombatoio e da un doppio sistema di chiusura che prevedeva una saracinesca, azionata da argani sistemati al secondo piano, ed una seconda porta a battenti. Infatti la torre è posta sulla linea del 'ponti mannu', il grande ponte sul fiume Tirso, che assicurava i collegamenti verso Bosa e verso Sassari.
