“Riqualificazione parco e villa Eleonora d'Arborea e sistemazione viabilità di accesso (Vico Il Volta)”

## PROGETTO DEFINITIVO

oggetto: Relazione generale e tecnica del progetto		
progetto:	scala grafica	elaborato n. <b>A.01</b>
file: A.01.pdf	data giugno 2017

### **A.01\_ RELAZIONE GENERALE/TECNICA DEL PROGETTO**

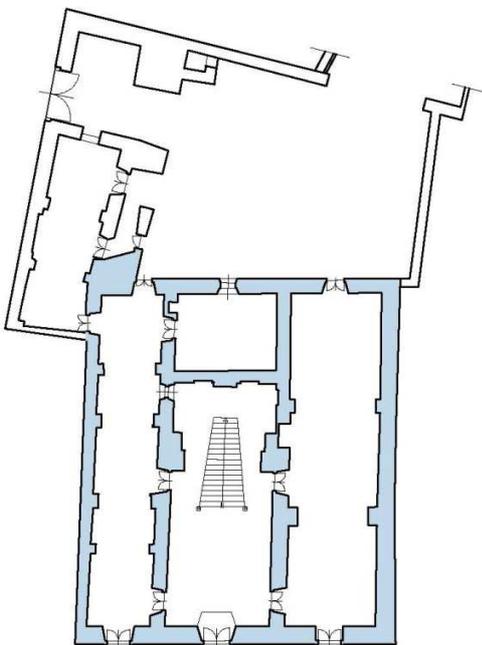
Pal. Arcais - Pianta Piano Terra -

Dal confronto con il settecentesco palazzo d’Arcais, progettato dal piemontese Giuseppe Viana contemporaneamente alla chiesa rococò ed al Monastero del Carmine (1776-85), su commissione di Don Damiano Nurra, primo Marchese d’Arcais, emergono molteplici analogie.

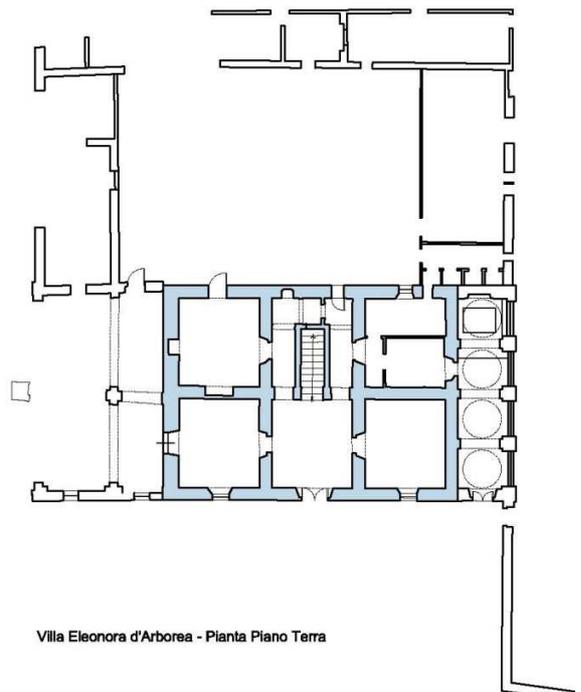
Villa Eleonora d'Arborea - Pianta Piano Terra

L’impianto planimetrico e il prospetto principale e posteriore di Villa Eleonora richiama lo schema tipico dei palazzotti nobiliari presenti all’interno della città murata, che rimanda alla tipologia locale della casa tradizionale, impostata sulla sala centrale, attraverso la quale si accede all’abitazione e spesso anche al cortile e sulla quale si affacciano tutti gli altri locali.

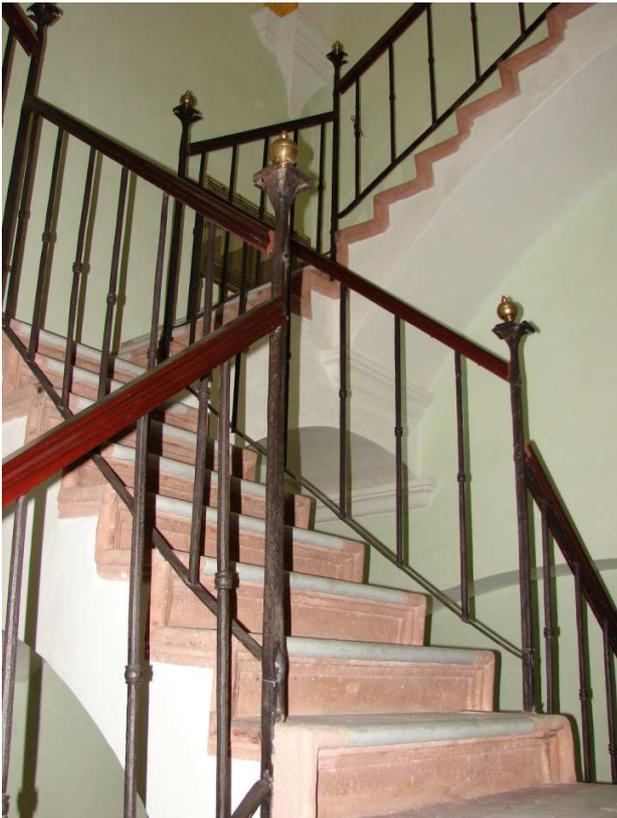
Scalone palazzo Arcais

Le modanature dei gradini e la pietra utilizzata per la realizzazione delle rampe richiama direttamente il modello del Palazzo d’Arcais tanto da far pensare alla medesima officina di manifattura.

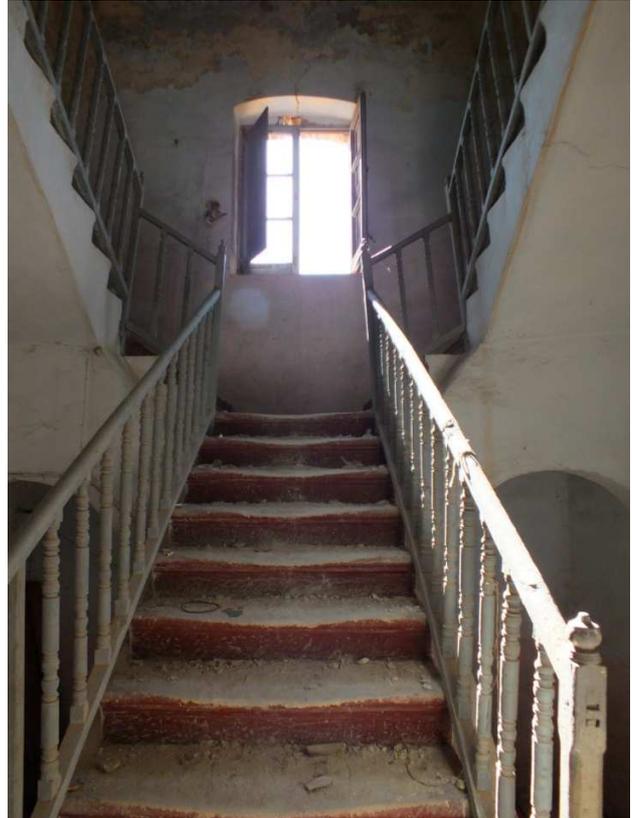
Scalone villa Eleonora d’Arborea

Nei palazzi oristanesi, nel grande ambiente d’accesso, si trova sempre la scala, che però non possiede la rilevanza monumentale assunta dallo scalone della villa, simile per impostazione a quello del palazzo Arcais.

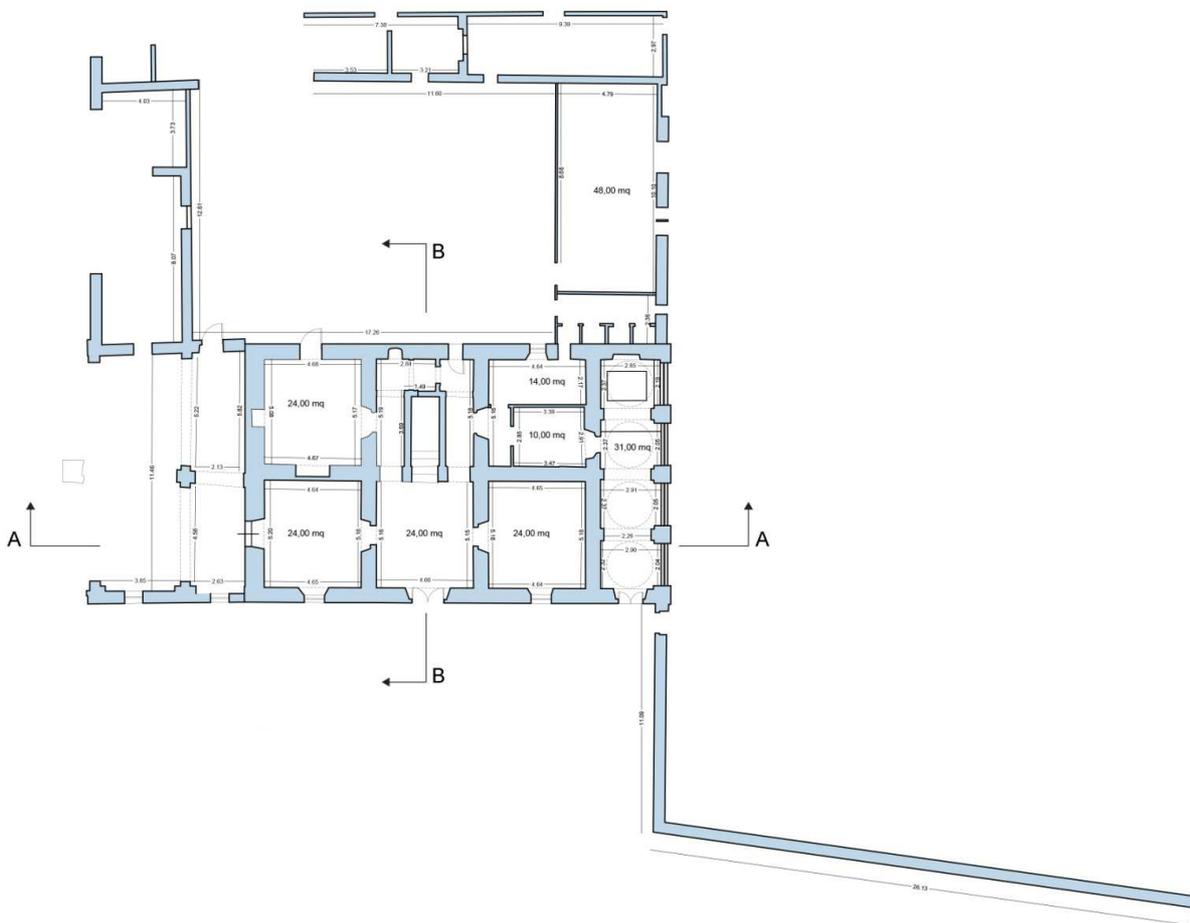
Pianta piano terra

Al piano terra la pianta, tripartita secondo tre campate uguali, mostra una sala centrale voltata a botte, che si sviluppa per metà della profondità dell'organismo edilizio, affiancata simmetricamente da due

stanze a pianta quadrata voltate a vela. Al centro dell’ingresso, nella parte posteriore, è collocata la scala circondata da un corridoio voltato a botte affiancata da altre due stanze quadrate, voltate a vela per lato. Sul lato destro l’edificio si chiude con un lungo ambiente più stretto degli altri costituito da quattro campate coperte da volte a vela che si estende per tutta la profondità dell’edificio. Tale ambiente, presumibilmente aggiunto in epoca successiva alla costruzione originaria, possiede un ingresso diretto dalla facciata e si affaccia con quattro grandi finestre ad arco a tutto sesto sul cortile occidentale. E’ presumibile che tale costruzione sia da attribuirsi al Casu, che avrebbe potuto destinarla per ospitare il suo atelier di artista, ma solo accurate analisi delle stratigrafie murarie potranno fornire indicazioni più precise. L’ambiente oggi mostra le tracce di una trasformazione in cappella, attuata probabilmente ad opera dei frati francescani nella prima metà del XX secolo.

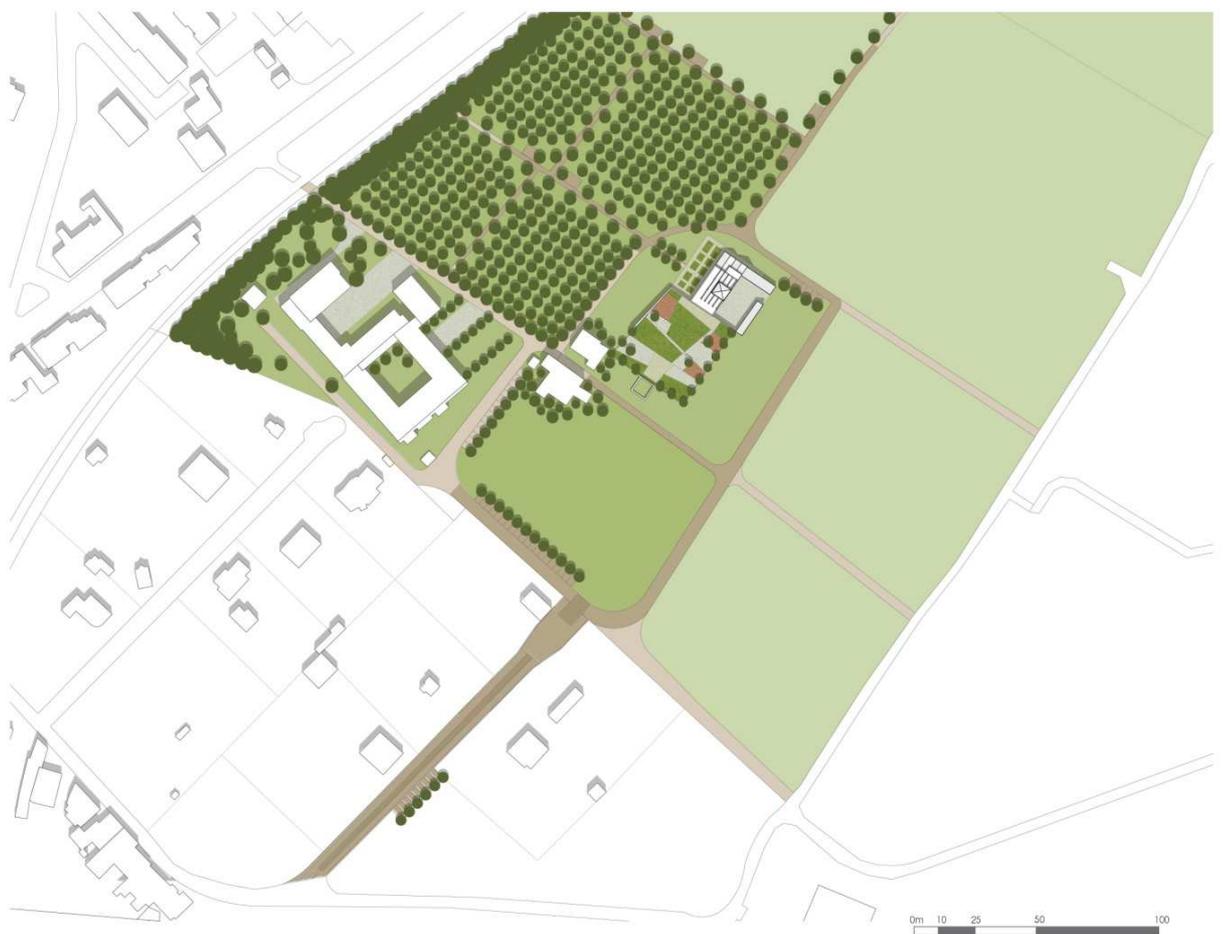
Masterplan dell’area

Il progetto è stato suddiviso in una serie di aree d’intervento, per pianificare le valutazioni economiche in settori, finalizzate ad una futura attuazione.

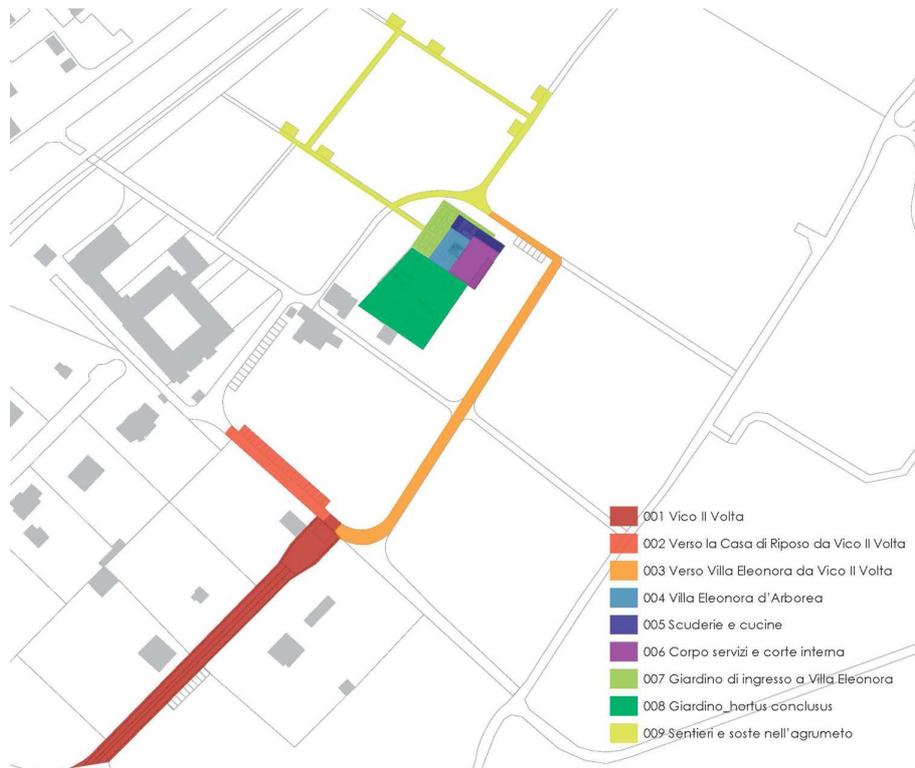
### 01\_Vico II Volta

La strada, a cui si accede da via A. Volta, risulta allo stato attuale privata ma a seguito di accordo con il Comune le aree saranno cedute e verranno realizzate le opere di urbanizzazione, le condutture idriche e fognarie, le canalizzazioni della rete energia e della linea telefonica. La strada sarà divisa in tre corsie, due corsie saranno carrabili e sul lato sud la pista ciclo pedonale che si raccorderà con la pista all'interno dell'area parco.

Il manto stradale sarà realizzato in terra stabilizzata, contenuta tra cordoli. La corsia ciclo-pedonale sarà di colore differente dalle corsie carrabili e in alcuni tratti sarà delimitata da una staccionata in legno. La strada sarà illuminata con adeguati pali.

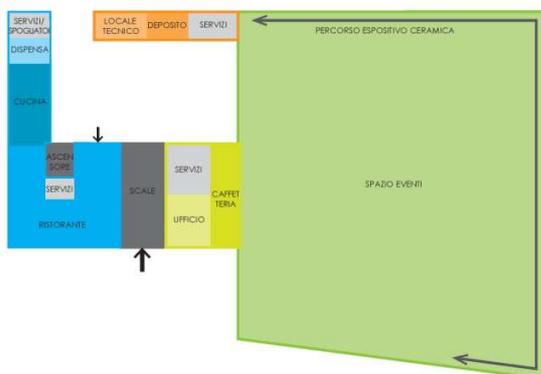
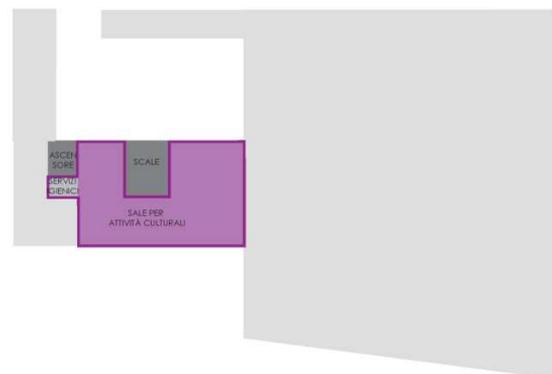
Schemi funzionali

Il progetto di restauro della villa sarà frutto di una scrupolosa conoscenza preliminare e sintesi di un insieme di contributi (di numerose componenti storiche, tecnologiche, materiche), finalizzati al raggiungimento dell'obiettivo di conservazione e rifunzionalizzazione del bene. Il progetto mira a liberare l'edificio principale dalle superfetazioni novecentesche e riportarlo alla sua originaria conformazione, localizzando i servizi di supporto alle nuove funzioni, nei corpi laterali delle scuderie/cucine e del retro cortile.

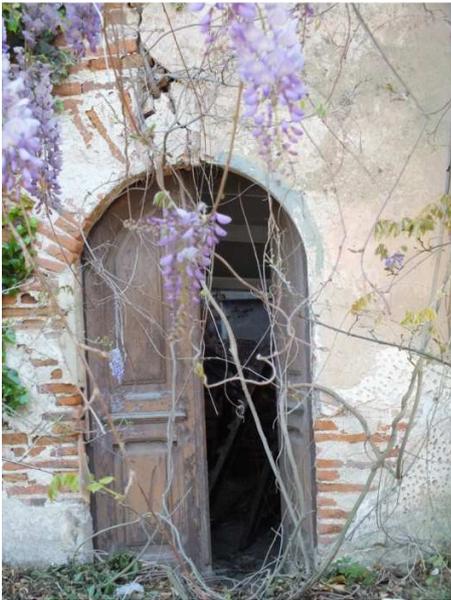
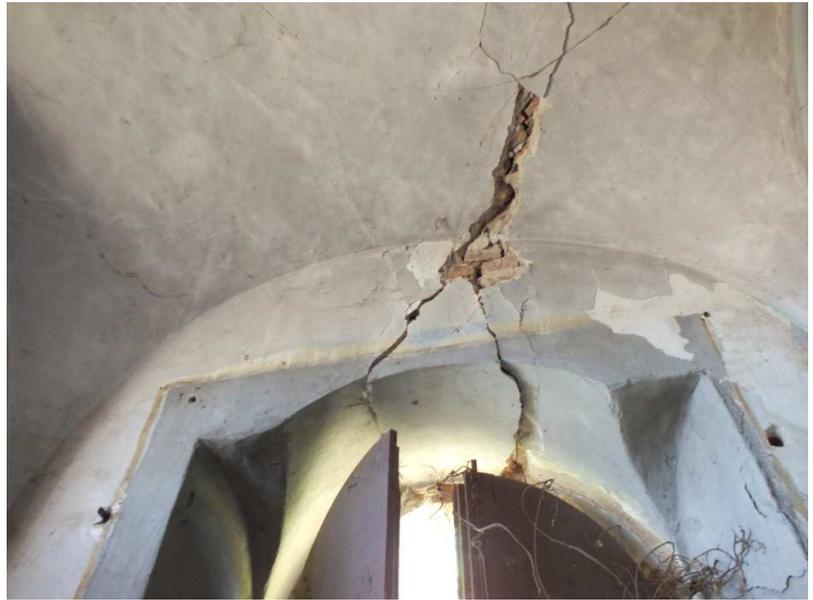
Le murature perimetrali, come visibile nella facciata principale, presentano evidenti segni di ammaloramento, quali vistose fessurazioni in corrispondenza delle aperture, oltre che deformazioni, spancamenti e “fuori piombo”, che rivelavano la tendenza del paramento murario ad aprirsi o a scollarsi per eccesso di carichi verticali o spinte oblique esercitate dalle strutture interne.

Prospetto principale - piano terra ingresso sala lato ovest, lesione passante.

In particolare le lesioni più importanti sono quelle che caratterizzano la muratura e le volte del piano terra e del primo piano della sala che si sviluppa in lunghezza sul lato occidentale, che testimoniano la tendenza della muratura del prospetto sud-ovest a scollarsi dal resto della struttura.

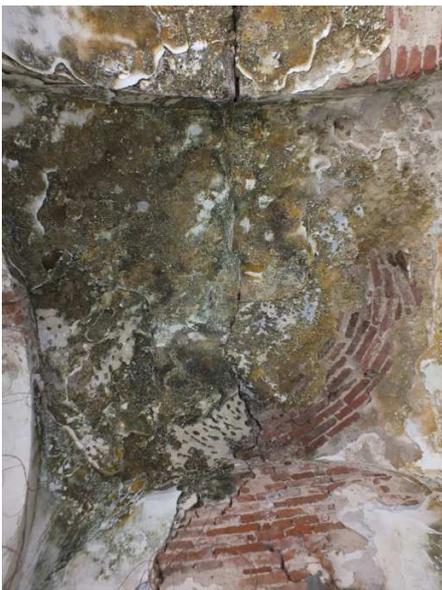
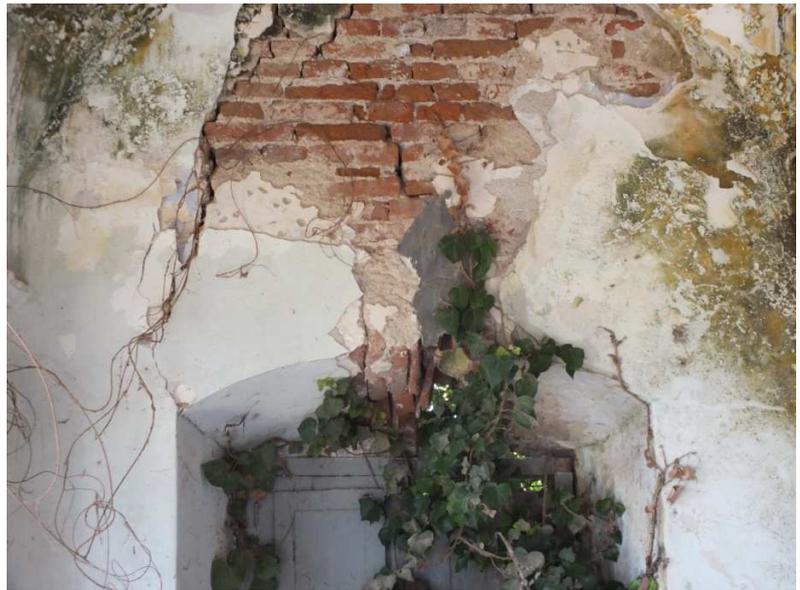
Primo piano sala lato ovest.

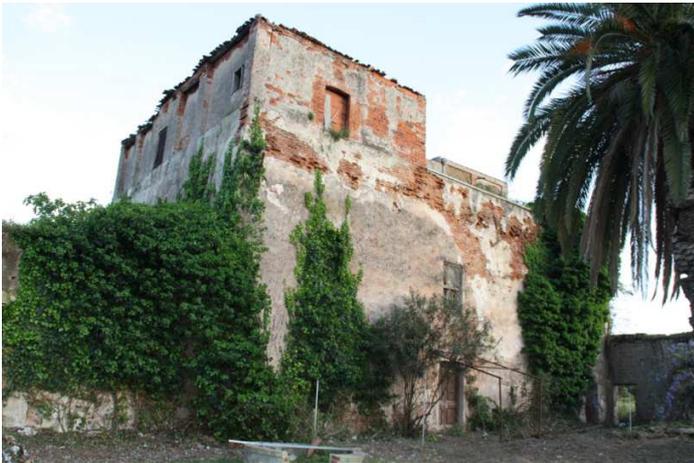
Prospetto principale

Fenomeni estesi di degrado caratterizzano i prospetti (tav. C.04), in particolare il prospetto principale e il prospetto sud- ovest, dove, la vegetazione rampicante ha invaso parte della superficie disintegrando l’intonaco degli inerti più teneri e scalzando la malta presente nei giunti e negli interstizi della muratura.

Gli intonaci risultano rigonfi e distaccati dal sottostante paramento laterizio, notevole è la presenza di patine biologiche (principalmente muschio). Molte porzioni di intonaco sono crollate e in questi casi, la malta di calce di allettamento delle murature in laterizio, sotto l’azione dilavante delle acque meteoriche e degli agenti atmosferici in generale, risulta piuttosto incoerente e disgregata, i laterizi superficiali presentano fenomeni di polverizzazione ed esfoliazione che hanno portato in molti casi alla caduta del materiale.

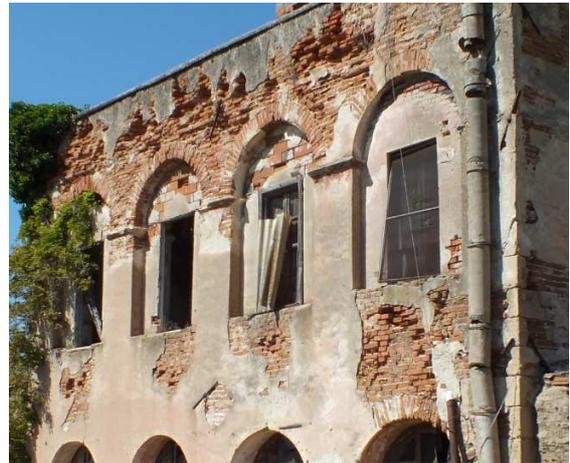
Prospetto sud ovest

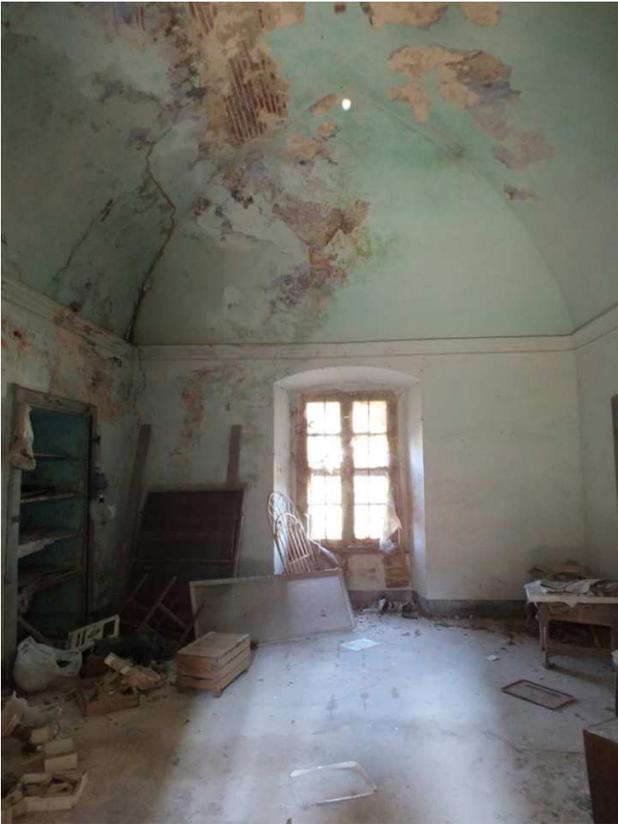
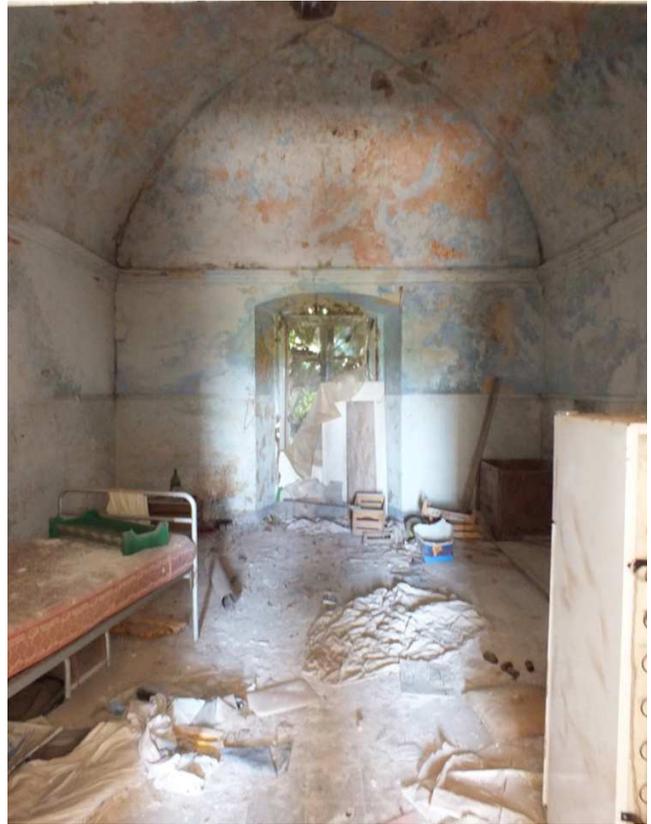
Gli ambienti interni risultano caratterizzati da degrado dovuto alle infiltrazioni di acque meteoriche dalla copertura e dalle aperture verticali e nel complesso all’abbandono generale della struttura. Le infiltrazioni hanno causato esfoliazioni delle pitturazioni e in alcuni tratti distacchi degli intonaci.

Le superfici delle volte sono interessate da spessi strati di patina biologica.

Sale del primo piano

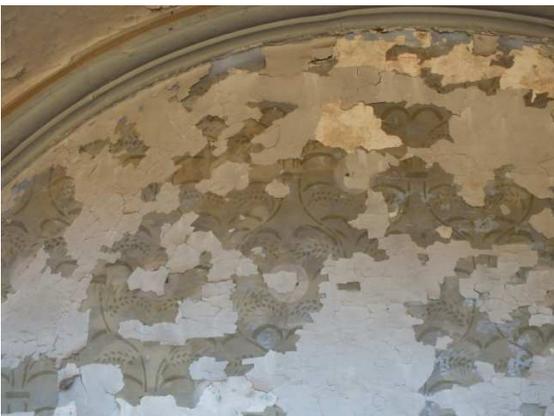
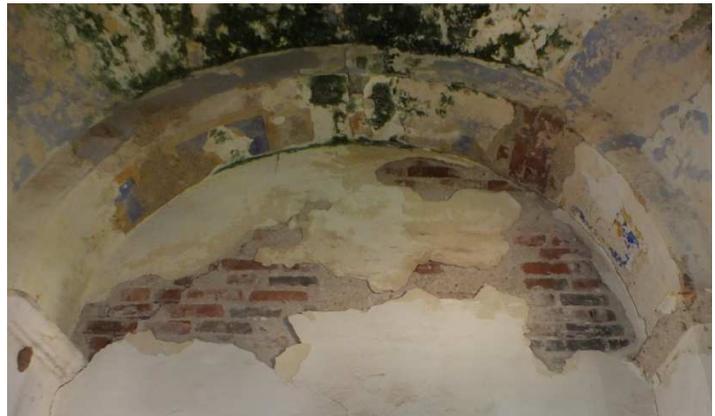
L’esfoliazione degli strati più recenti di pitturazione ha permesso di rilevare la sottostante presenza sulle volte e negli archi, di decorazioni pittoriche a tempera.

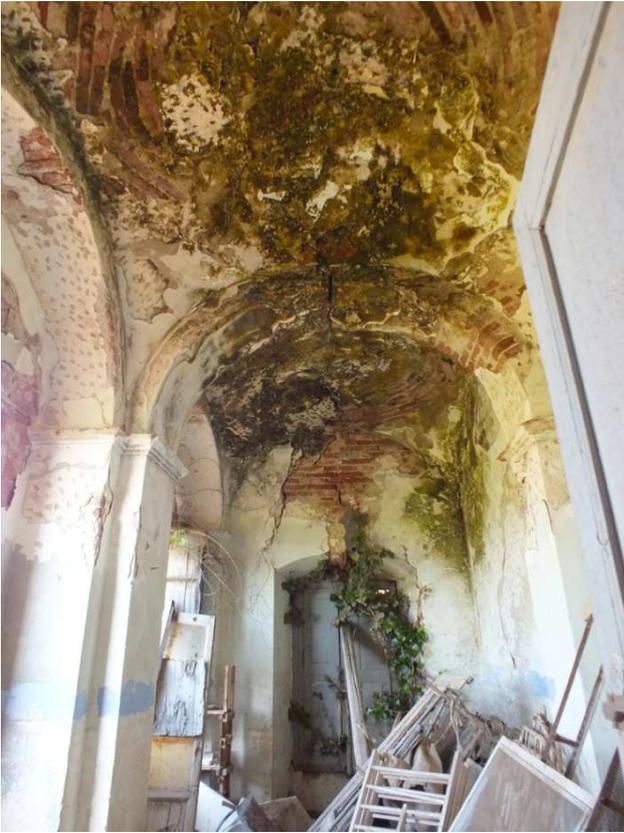
L'interno della sala sul lato occidentale.

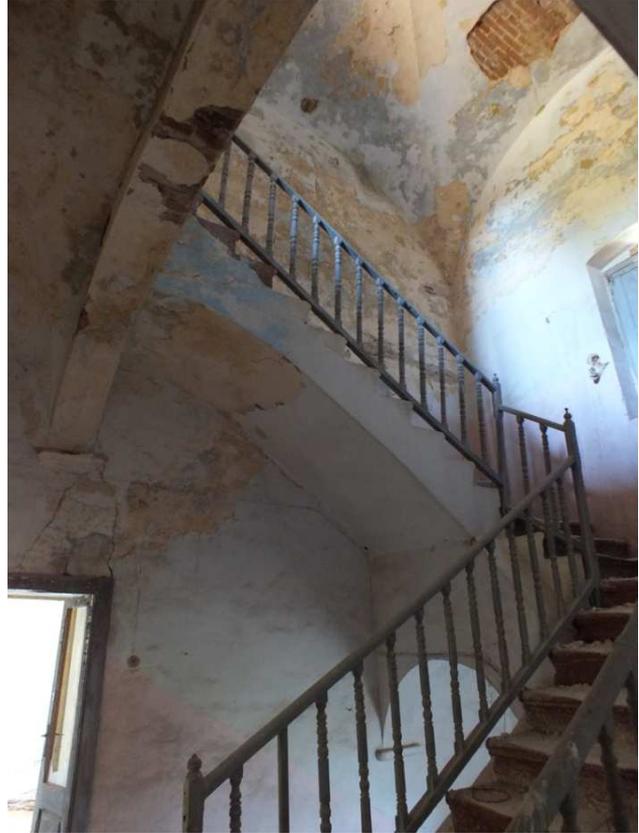
Il vano scale.

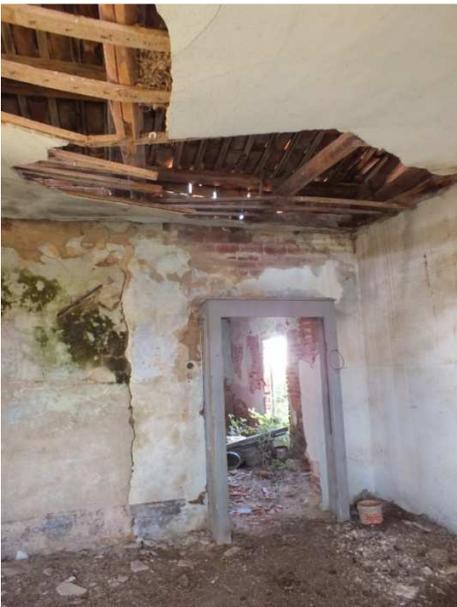
L'interno dei volumi aggiunti negli anni '40.
