“Riqualificazione parco e villa Eleonora d'Arborea e sistemazione viabilità di accesso (Vico Il Volta)”

PROGETTO DEFINITIVO

oggetto: Relazione paesaggistica		
progetto:	scala grafica	elaborato n. A.04
file: A.04.pdf	data giugno 2017

RELAZIONE PAESAGGISTICA

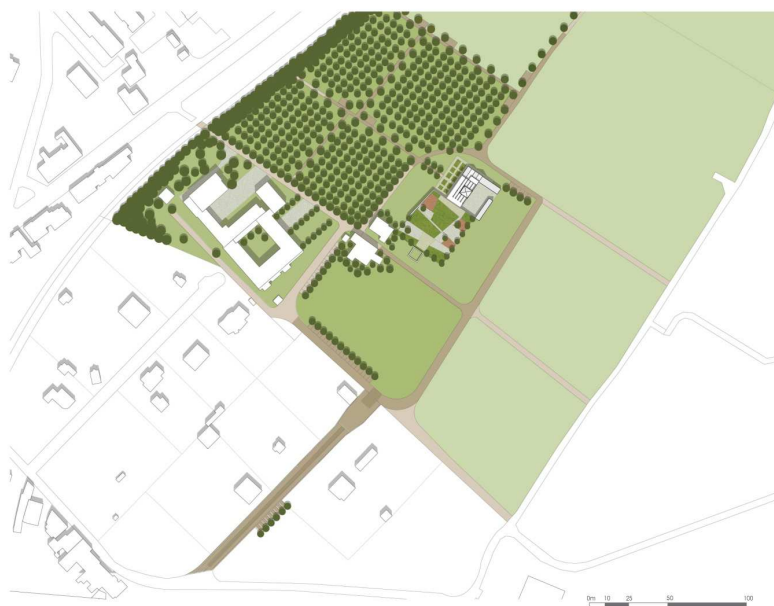
Masterplan dell'area

Il progetto è stato suddiviso in una serie di aree d'intervento, per pianificare le valutazioni economiche in settori, finalizzate ad una futura attuazione.

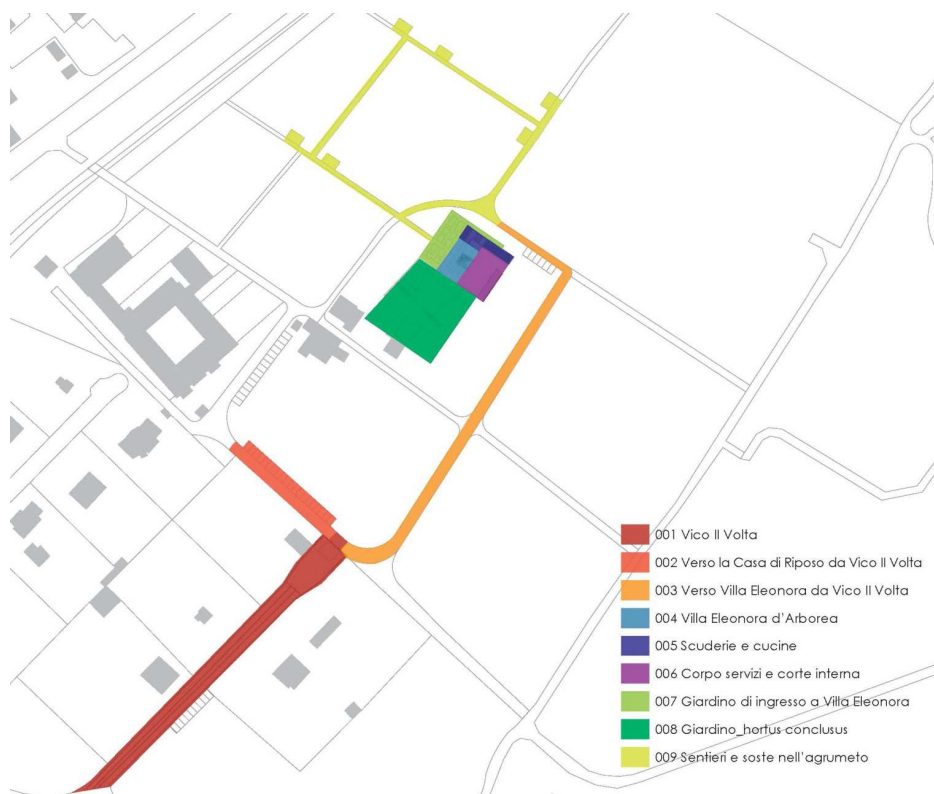
01_Vico Il Volta

La strada, a cui si accede da via A. Volta, risulta allo stato attuale privata ma a seguito di accordo con il Comune le aree saranno cedute e verranno realizzate le opere di urbanizzazione, le condutture idriche e fognarie, le canalizzazioni della rete energia e della linea telefonica. La strada sarà divisa in tre corsie, due corsie saranno carrabili e sul lato sud la pista ciclo pedonale che si raccorderà con la pista all'interno dell'area parco. Il manto stradale sarà realizzato in terra stabilizzata, contenuta tra cordoli. La corsia ciclo-pedonale sarà di colore differente dalle corsie carrabili e in alcuni tratti sarà delimitata da una staccionata in legno. La strada sarà illuminata con adeguati pali.

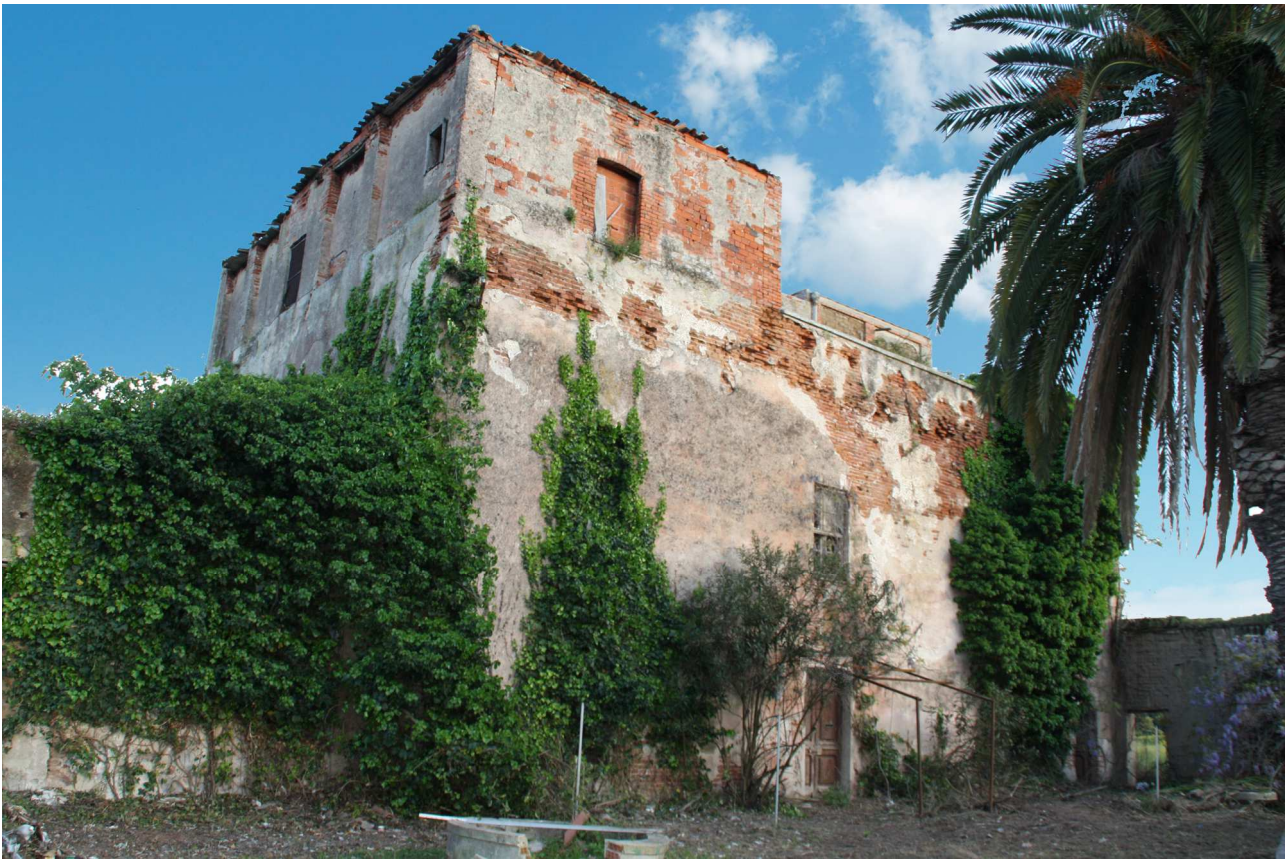
Stato ante operam _ prospetto principale

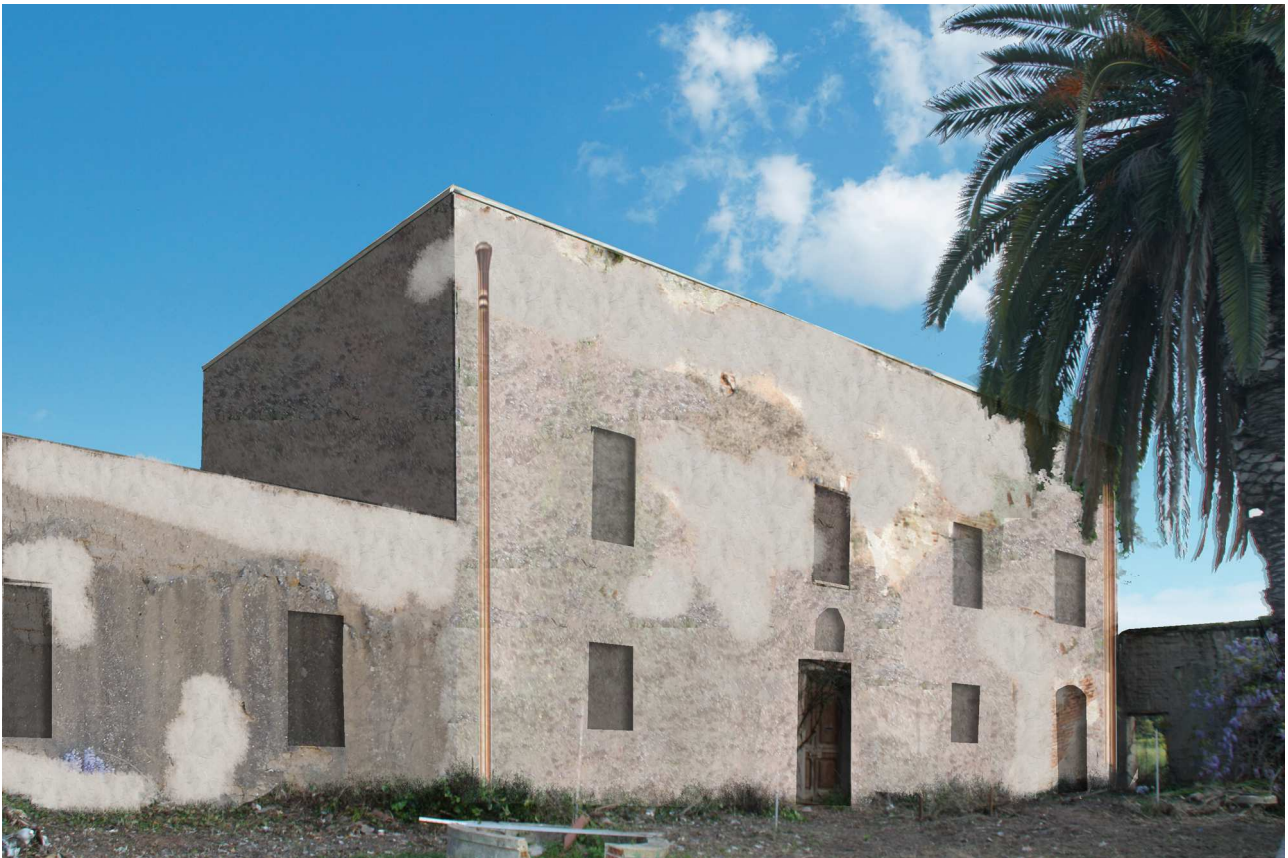
Simulazione visiva _ Stato post operam lavori del presente progetto

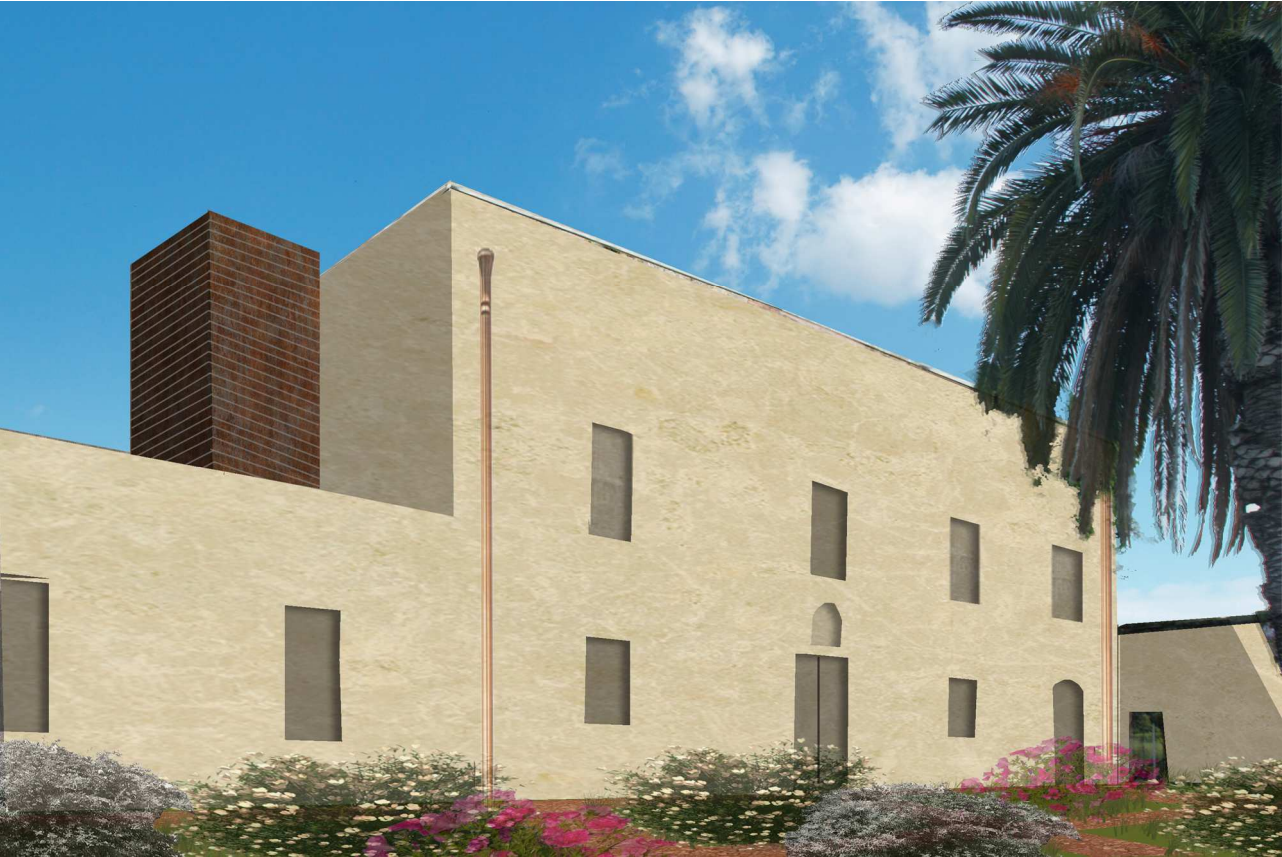
Simulazione visiva_Stato post operam_completamento futuro dell'intervento

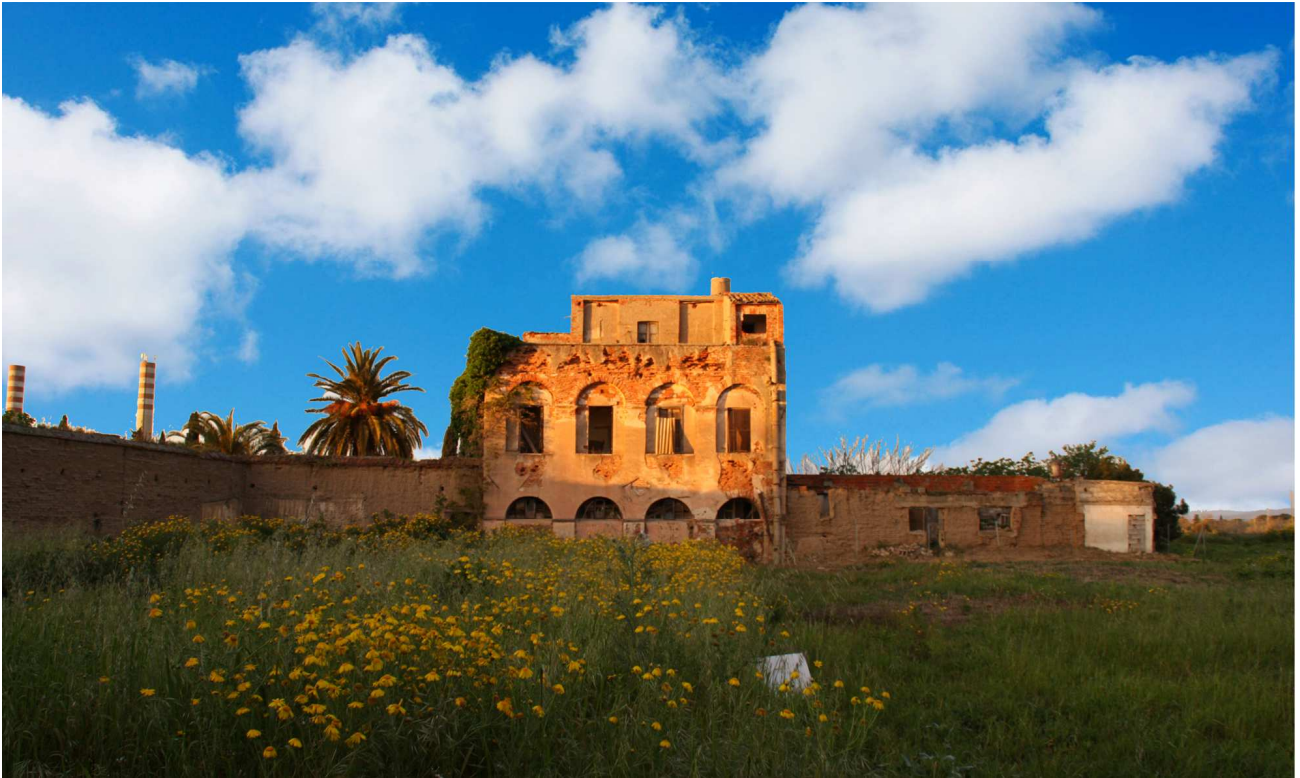
Stato ante operam _ prospetto sud ovest

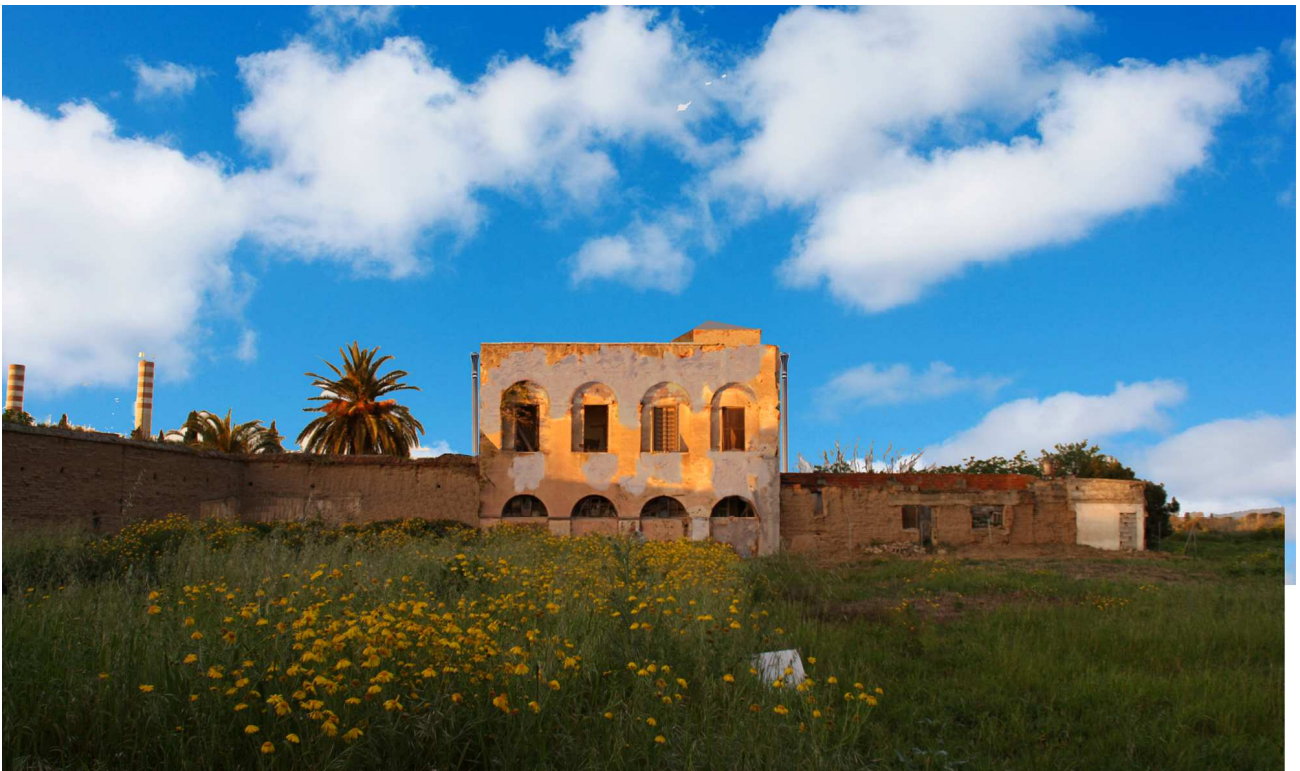
Simulazione visiva _Stato post operam lavori del presente progetto

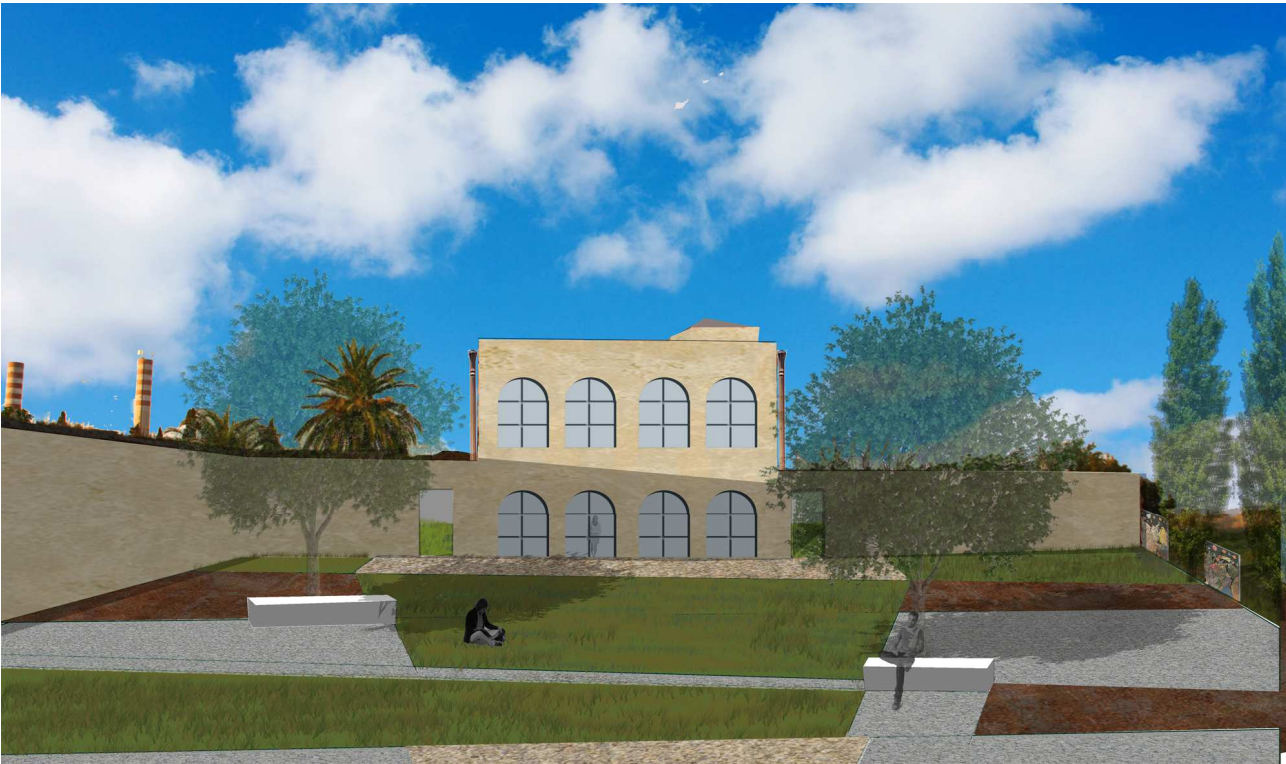
Simulazione visiva_Stato post operam_lavori_completamento futuro dell'intervento
