Scheda progettuale preliminare

Torre di Portixedda

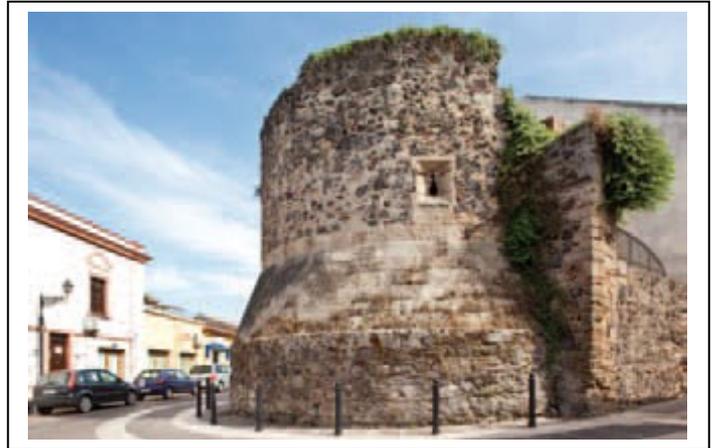
L'unico lacerto delle fortificazioni che costituisce il segno della memoria è rappresentato dalla torre e dalla porta di Portixedda, all'angolo di svolta delle mura tra via Mazzini e via Solferino. Questo lembo del sistema murario di Oristano è stato fatto oggetto di interesse da parte della letteratura storica e architettonica in misura alquanto minore rispetto alle due torri maggiori di S. Cristoforo e di S. Filippo.
